## 甘肃陇星铋业有限责任公司“11.23”尾矿库 泄漏次生重大突发环境事件调查报告

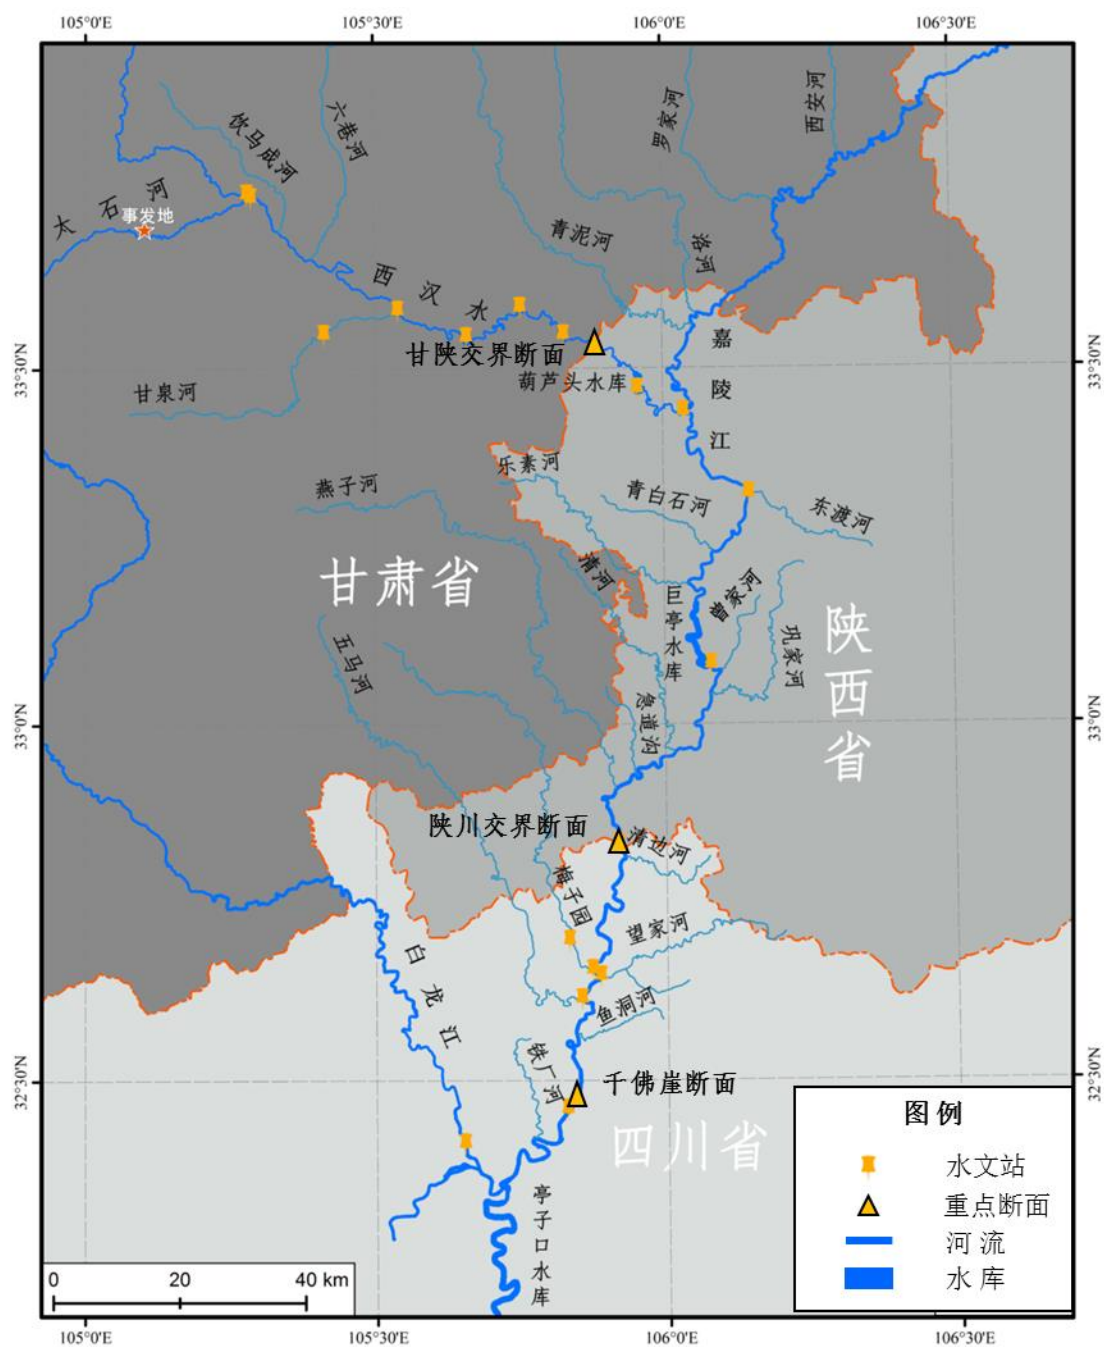
图 1 受事件影响河流及重点断面示意图

（五）环境影响情况。经专家核算，本次事件中尾矿库泄漏约 2.5 万立方米的含锑尾矿及尾矿水。事件造成甘肃省西和县境内太石河至四川省广元市境内嘉陵江与白龙江（嘉陵江支流）交汇处共计约 346 公里河道、甘肃省西和县境内部分区域地下水井锑浓度超标。甘肃、陕西、四川三省部分区域乡镇集中饮水水源、地下井水因超标或因可能影响饮水安全而停用，受影响人数约 10.8 万人。应急处置阶段评估结论显示，甘肃省西和县太石河沿岸约 257 亩农田因被污染水直接淹没受到一定程度污染，农田土壤（0-40cm）超标率为 20%（参考 WHO 基于保护人体健康目的制定的土壤中最大容许浓度 36mg/kg）。

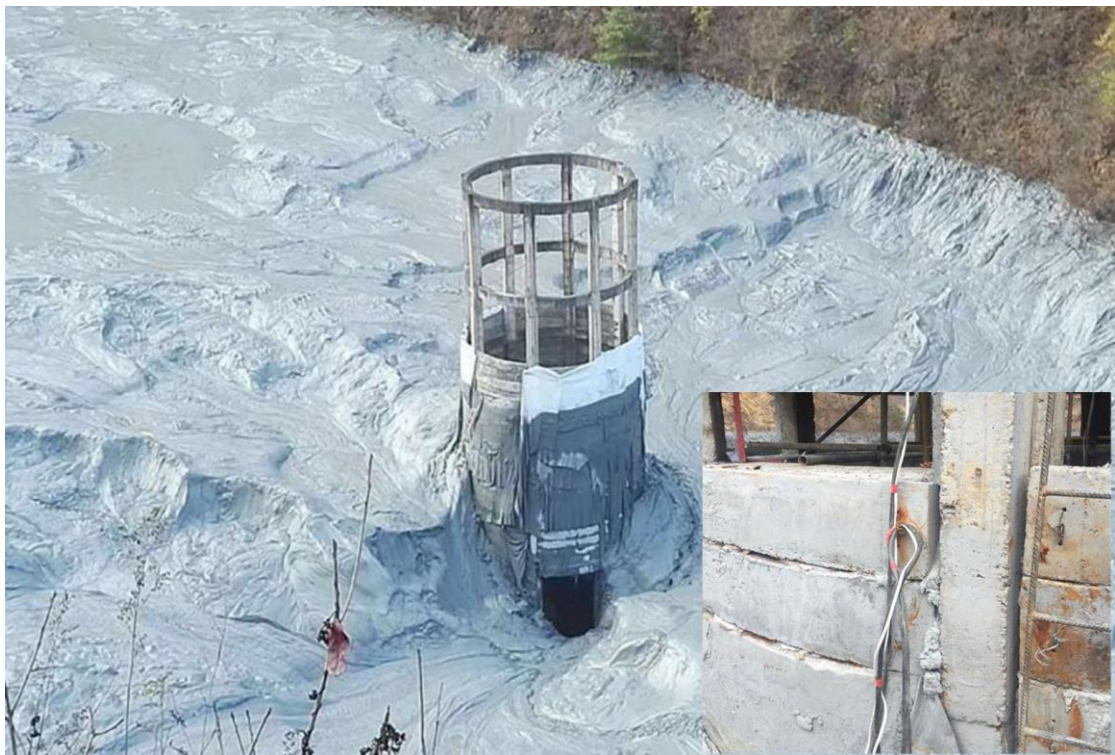
图 2 2#排水井泄漏位置及拱板安装缺陷图

（一）排水井拱板破损情况。陇星锦业尾矿库 2#排水井井座上第 1 层井圈、水面下约 6 米处、东北偏北方向的井架两立柱间 8 块拱板破损脱落，形成了高约 2.2 米、宽约 2.4 米、面积约 5.28 平方米的缺口（见图 2）。

（二）排水井拱板破损原因。经专家认定，2#排水井拱板未按照设计要求进行安装施工导致未形成环形受压状态、排水井拱板质量未达到设计要求是拱板破损脱落形成缺口的主要原因。

（一）切断源头。甘肃省采取多项措施实施源头封堵，切断污染物继续进入太石河的通道。12月1日完成了破损的2#排水井临时封堵，阻断了尾矿泄漏通道；通过铺设管道、开挖防渗沟渠、修建防渗坝体对事发地上游清水进行引流，实现与受污染区域隔离；截流尾矿库上游山泉水，阻止其进入排水涵洞冲刷残存尾矿浆；在尾矿库排水涵洞排水口周边设置围堰和防渗池，拦截处置涵洞渗出的高浓度污水。
