四川省李家岩水库工程料场变更 环境影响报告书

建设单位：成都市李家岩开发有限公司
编制单位：中国电建集团北京勘测设计研究院有限公司

2019年8月

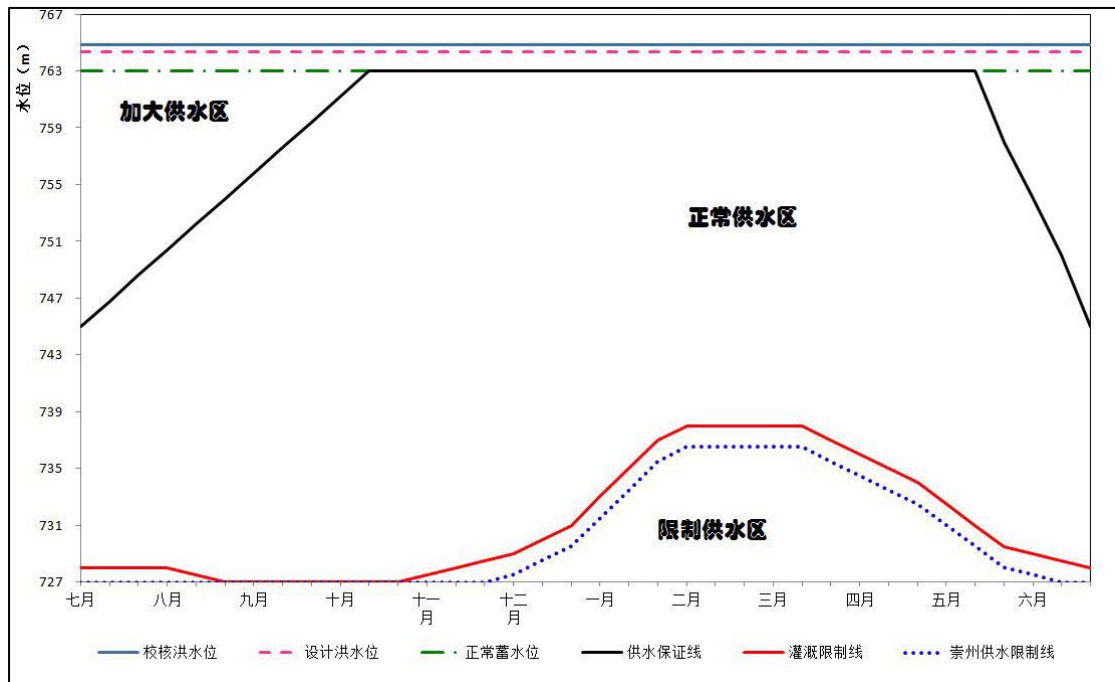
图 3.8-1 李家岩水库运行调度图

在优先满足 7 月~次年 3 月按 $3.11 \text{ m}^3/\text{s}$ 下泄生态流量，鱼类繁殖期 4~6 月按 $4.38 \text{ m}^3/\text{s}$ 下泄生态流量后，水库按照运行调度图进行兴利调度。水库运行调度图见图 3.8-1。

在加大供水区各用户均正常供水，并在满足灌溉、生态下泄的基础上，适当增加城乡供水流量；在供水保证线与供水限制线之间的正常供水区，各用户均正常供水；供水限制线以下为限制供水区，在灌溉限制线以下供水限制线以上区域，减少 25% 灌溉供水量，崇州市、成都市正常供水；在供水限制线以下死水位以上区域，减少 25% 灌溉补水量，减少 10% 崇州市、成都市供水水量。

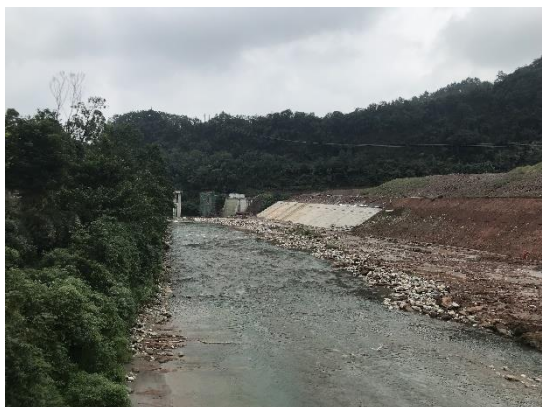
坝址下游永久交通桥

截止 2019 年 1 月，正在施工的交通工程有上坝公路、4#公路、坝址下游永久交通桥及坝址上游钢栈桥。其中上坝公路于 2018 年 4 月 10 开工，目前正在进行清表及路基开挖，坝址下游永久交通桥已完成桥墩浇筑，桥面未开始铺设，4#公路正在进行清表及路基开挖，坝址上游钢栈桥已建设完成。

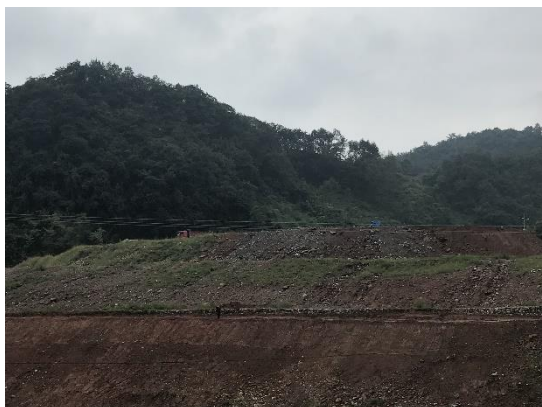
1#渣场

根据现场调查，目前 1#渣场、2#渣场已开始堆渣，主要堆存导流洞、上坝公路及 4#公路开挖弃渣。截止 2019 年 1 月，1#渣场堆渣约 50 万 m^3 ，2#渣场堆渣约 40 万 m^3 。

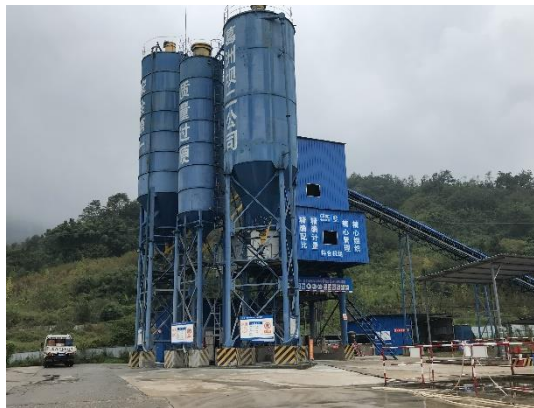
导流洞进口对岸混凝土拌和系统

根据现场调查，工程已建设两套混凝土拌和系统分别位于导流洞出口附近及导流洞进口对岸（1#生产区），导流洞进口对岸混凝土拌和系统实际生产量约

2000m³/d，导流洞出口混凝土拌和系统已停止使用。

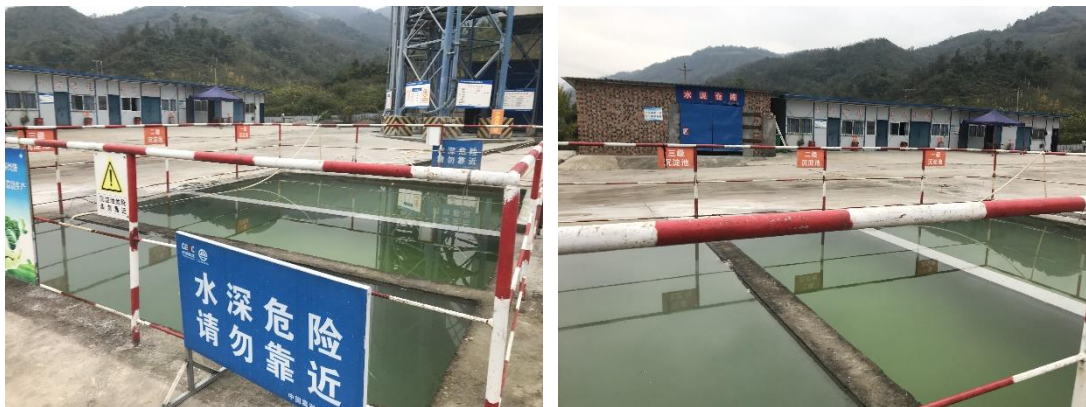
导流洞进口混凝土拌和系统三级沉淀池

根据环境监理报告及现场调查，导流洞进口混凝土拌和系统三级沉淀池正在运行，经沉淀处理后的废水回用于混凝土生产、道路洒水或设备冲洗，导流洞出口拌和系统已停止运行，沉淀池也已停止运行。导流洞工程投入设备、车辆数量较少，未配套专门的机械修配平台，车辆及设备维修一般在临近修配厂完成，偶尔现场抢修使用篷布保护地面，防止油料泄漏造成的污染。在导流洞施工阶段，在出口设置了集水池，集水池废水通过管道进入沉淀池处理，目前因道路临时工程已拆除。现阶段施工中，由于同一时间段投入人员数量较少，生活污水产生量不大，施工营地污水采用化粪池处理，定期清掏处理。
