# 四川省李家岩水库工程料场变更 环境影响报告书

建设单位：成都市李家岩开发有限公司  
编制单位：中国电建集团北京勘测设计研究院有限公司

2019年8月

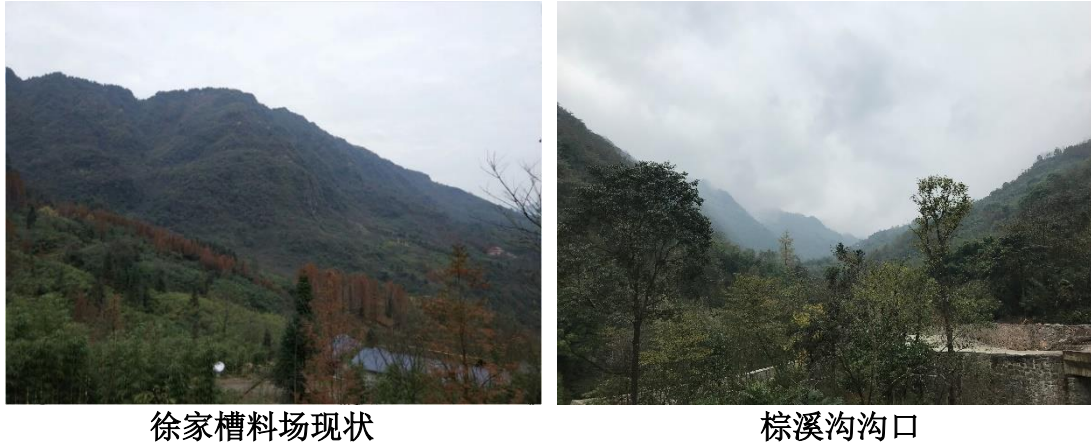
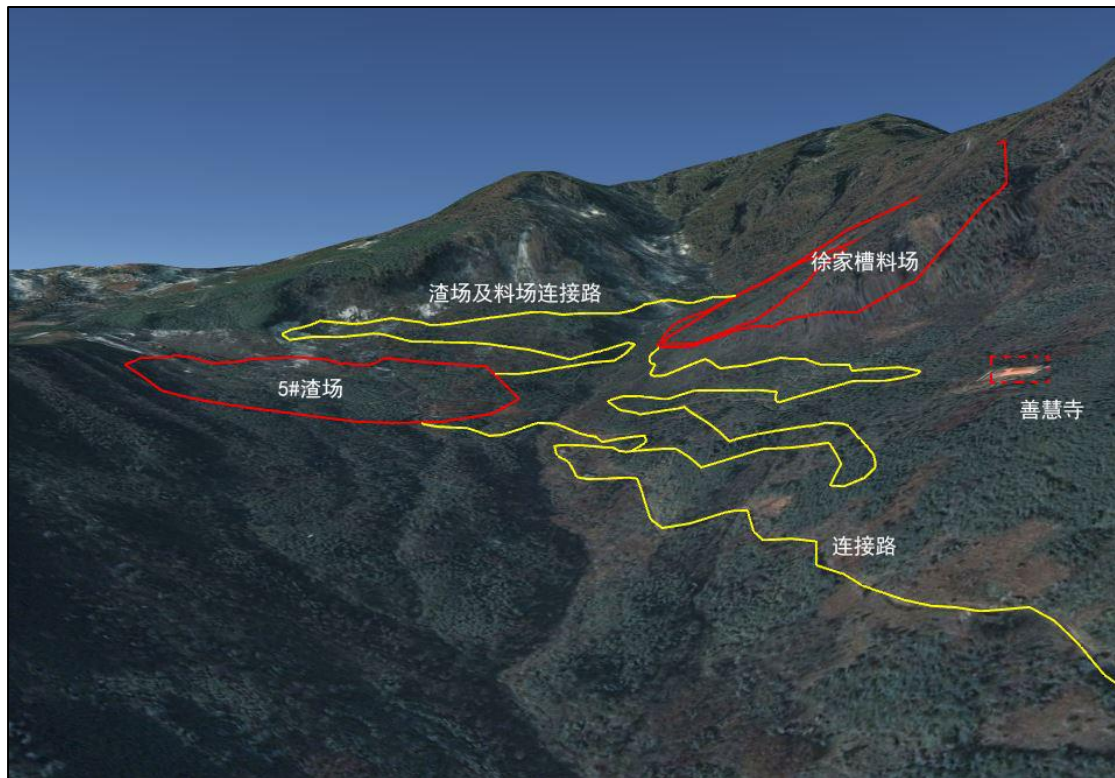
图 3.9-3 徐家槽料场对外连接路布置情况图

随着设计深度增加发现料场运输道路布置困难。徐家槽料场开采范围分布高程 1311~1480m，受地形条件限制，规划运输道路尽可能的利用现有乡村道路。沟底乡村公路高程 768m，两者高差约 700m，用于运料的乡村道路局部坡度 30%，

平均坡度 12.5%，石料运输道路需在短距离内解决 700m 高差变化，转弯半径小、坡陡弯急，布置困难，运输安全隐患突出。

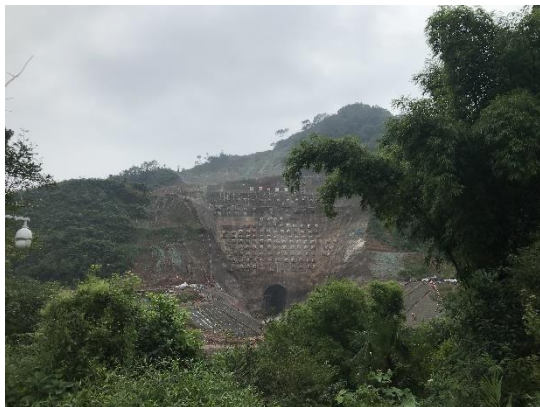
导流洞进口

导流泄洪放空洞作为施工准备期控制性单体工程，于 2016 年 12 月 1 日正式开工建设。截止 2019 年 1 月，导流洞洞身已贯通，已完成进出口边坡开挖支护及洞挖作业、边坡喷混凝土、进口闸室底板混凝土浇筑，导流洞下游贴坡混凝土浇筑、洞身底板混凝土浇筑正在进行。

导流洞工程已累计完成土石方开挖 68.85 万  $m^3$ ，占比 100%，边坡喷混凝土 4267  $m^3$ ，占比 100%；导流洞下游贴坡混凝土累计完成 9597  $m^3$ ，占比 92%；洞身底板混凝土浇筑完成 7605  $m^3$ ，占比 29%；进口闸室底板混凝土浇筑完成 10900  $m^3$ ，占比 100%。

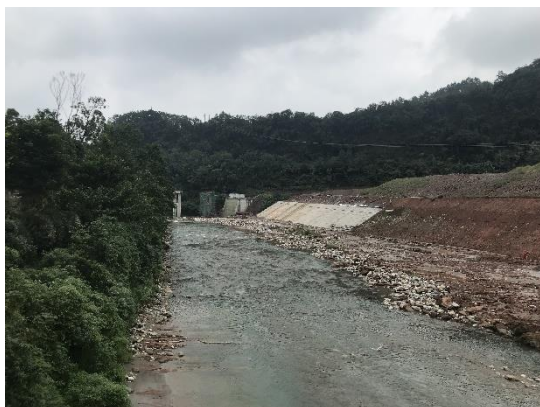
坝址下游永久交通桥

截止 2019 年 1 月，正在施工的交通工程有上坝公路、4#公路、坝址下游永久交通桥及坝址上游钢栈桥。其中上坝公路于 2018 年 4 月 10 开工，目前正在进行清表及路基开挖，坝址下游永久交通桥已完成桥墩浇筑，桥面未开始铺设，4#公路正在进行清表及路基开挖，坝址上游钢栈桥已建设完成。

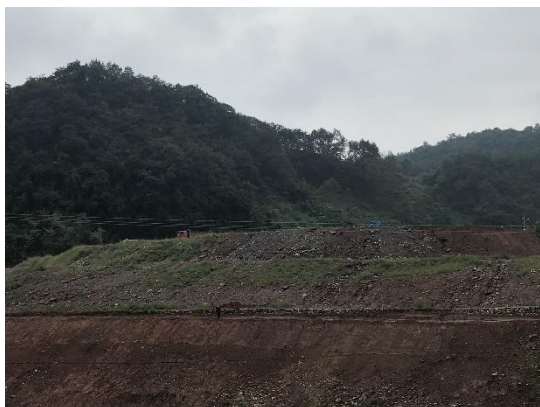
1#渣场

根据现场调查，目前 1#渣场、2#渣场已开始堆渣，主要堆存导流洞、上坝公路及 4#公路开挖弃渣。截止 2019 年 1 月，1#渣场堆渣约 50 万  $m^3$ ，2#渣场堆渣约 40 万  $m^3$ 。

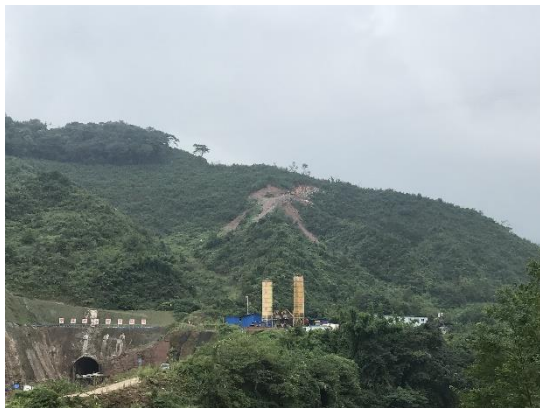
导流洞出口混凝土拌和系统

根据现场调查，工程已建设两套混凝土拌和系统分别位于导流洞出口附近及导流洞进口对岸（1#生产区），导流洞进口对岸混凝土拌和系统实际生产量约

2000m<sup>3</sup>/d，导流洞出口混凝土拌和系统已停止使用。

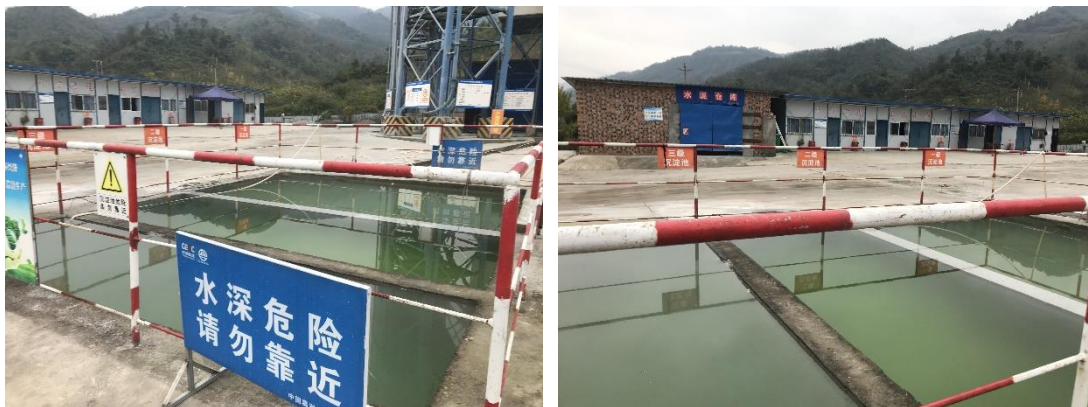
导流洞进口混凝土拌和系统三级沉淀池

根据环境监理报告及现场调查，导流洞进口混凝土拌和系统三级沉淀池正在运行，经沉淀处理后的废水回用于混凝土生产、道路洒水或设备冲洗，导流洞出口拌和系统已停止运行，沉淀池也已停止运行。导流洞工程投入设备、车辆数量较少，未配套专门的机械修配平台，车辆及设备维修一般在临近修配厂完成，偶尔现场抢修使用篷布保护地面，防止油料泄漏造成的污染。在导流洞施工阶段，在出口设置了集水池，集水池废水通过管道进入沉淀池处理，目前因道路临时工程已拆除。现阶段施工中，由于同一时间段投入人员数量较少，生活污水产生量不大，施工营地污水采用化粪池处理，定期清掏处理。

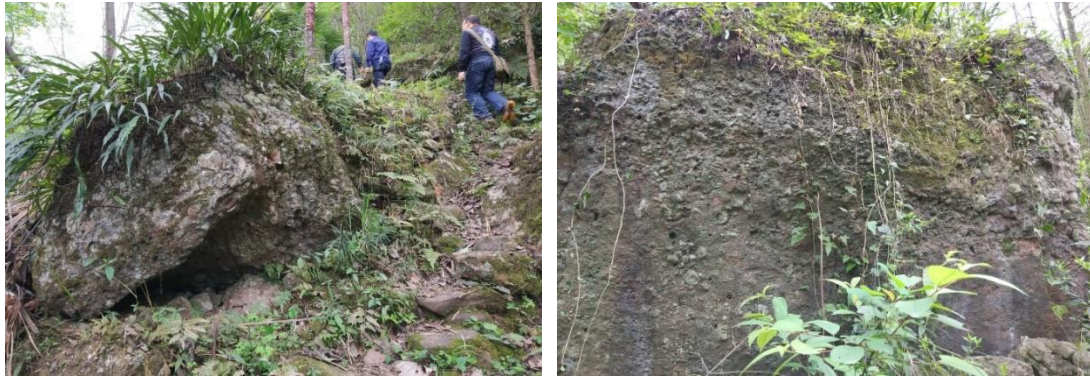
老鹰岩料场 2008 年地震垮塌至坡脚岩石（砾岩）

老鹰岩料场为侏罗系中统遂宁组，陡崖以上以砾岩为主，陡崖顶部为泥质粉砂岩与粉砂质泥岩，陡崖以下覆盖层厚，下伏基岩为砂岩、粉砂质泥岩、泥质粉

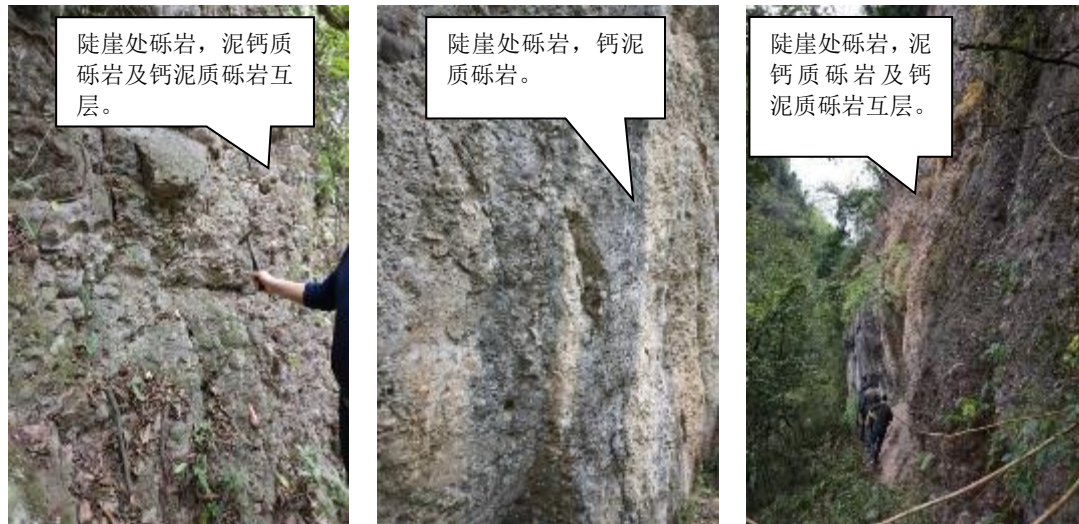
老鹰岩料场岩层情况
