四川大渡河丹巴水电站 环境影响报告书

(送审稿)

国能大渡河流域水电开发有限公司
中国电建集团华东勘测设计研究院有限公司

二〇二四年六月·杭州

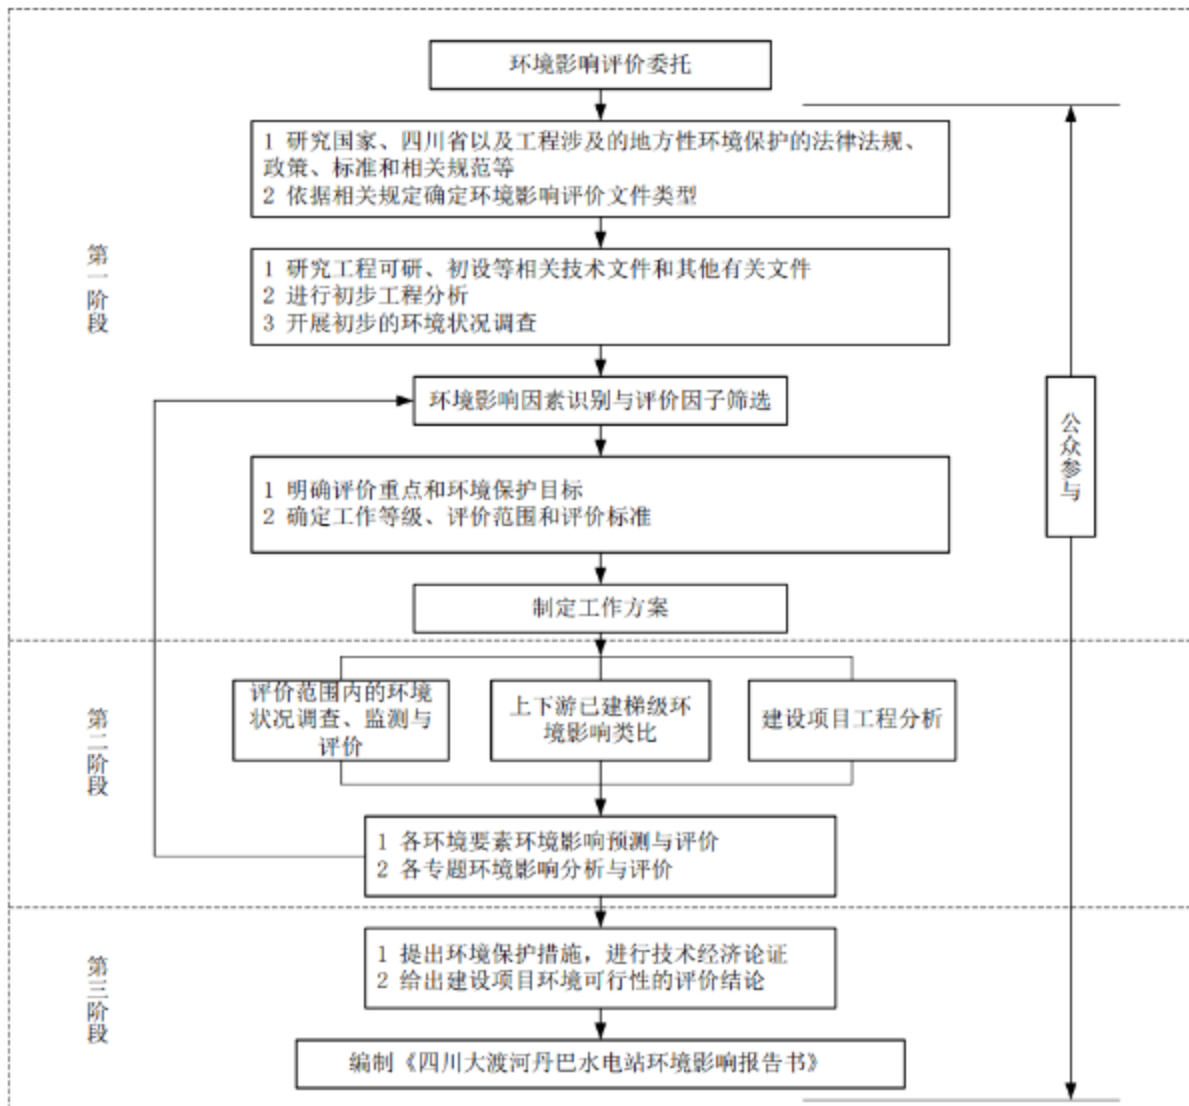
图 1.8-1 本工程环境影响评价工作程序

本工程环境影响评价程序如图 1.8-1。

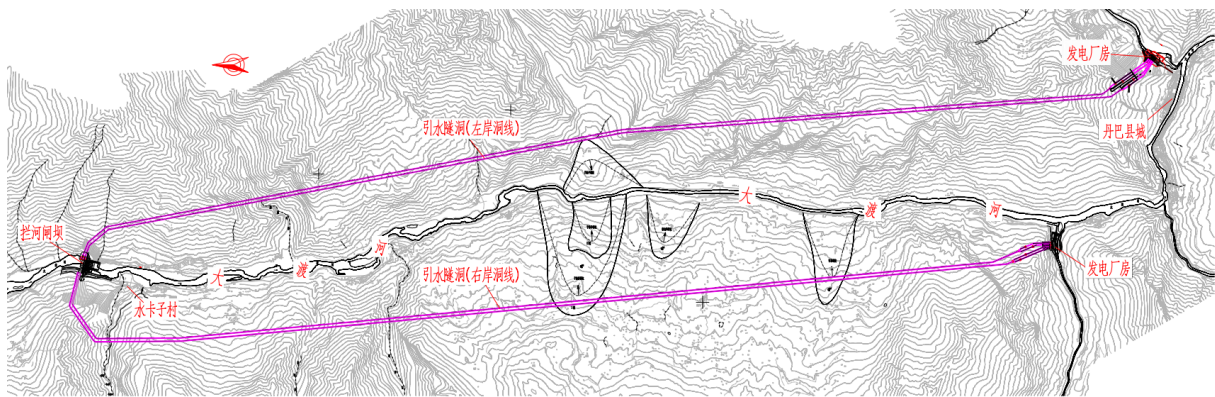
图 3.2-2 丹巴水电站坝址左右岸引水线路比选平面布置示意图

引水系统沿线山体雄厚，但地形较凌乱，上覆岩体厚度约 100m~700m。引水系统总长约 16.37km，其中 13.4km 的洞段围岩为石英岩、长英质变粒岩、大理岩等坚硬岩，成洞条件较好；约 3km 的洞段围岩为石英云母片岩等较软岩，成洞条件一般。引水系统沿线发育干海子、普角坝、甲居三个滑坡和大范围的崩坡堆积体，其中干海子、普角坝、甲居三个滑坡堆积体厚度大，下伏岩体较破碎，对引水隧洞成洞产生不利影响；沿线还发育水卡子沟、呷拉沟、巴旺沟共三条常年流水的深切冲沟。

本方案厂址位于革什扎河口上游左岸，采用地面厂房型式。

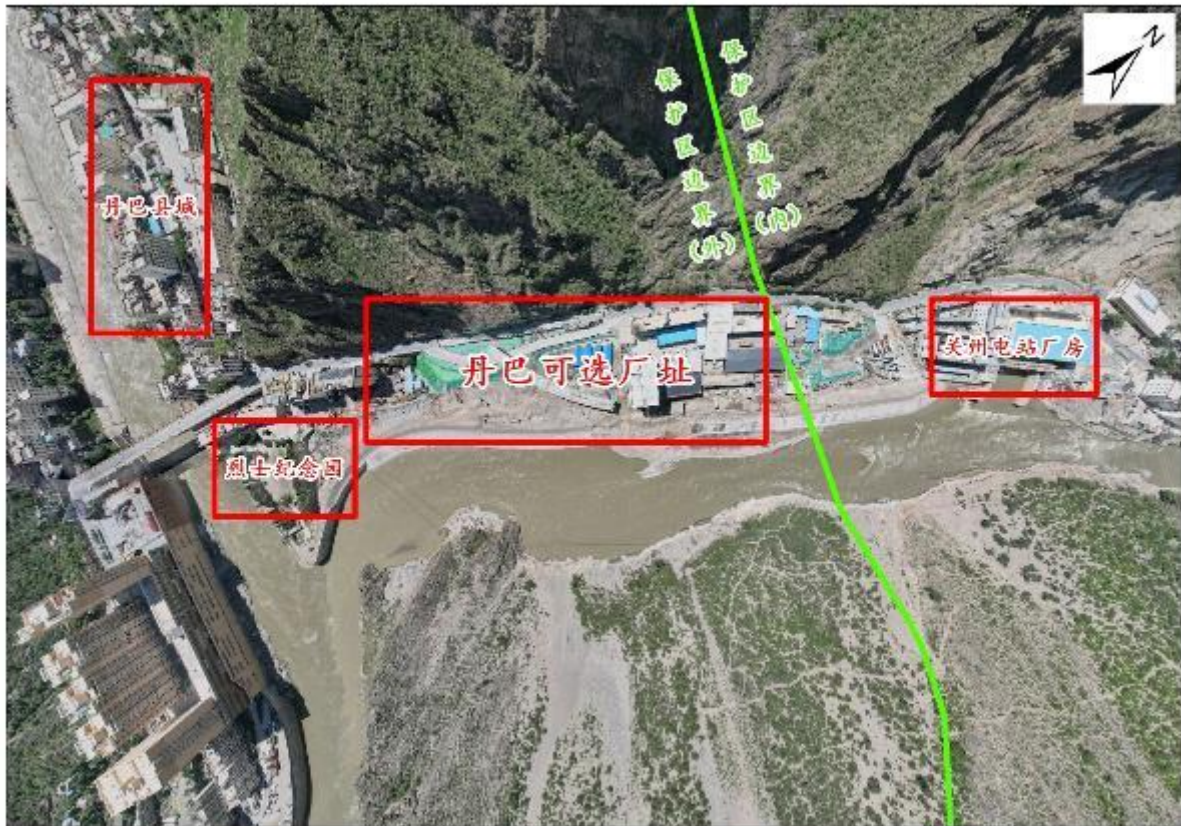
图 3.2-3 丹巴水电站厂址俯视图

由于在大渡河上小金河口的上游为丹巴县城，没有布置地面厂房的条件。小金河河口处有已建革命烈士纪念园，而在小金河的河口上游 600m 亦有已建关州电站厂房(装机容量 240MW)，通过四川省发改委对丹巴和关州电站厂址位置的多次协调，对丹巴和关州电站地面厂房共存问题达成一致意见：丹巴和关州两电站两厂房应保持 150m 以上的安全净距离。因此，丹巴水电站地面厂房的选址仅局限于小金河口革命烈士纪念园至关

州电站厂房下游 390m 的河段范围内。

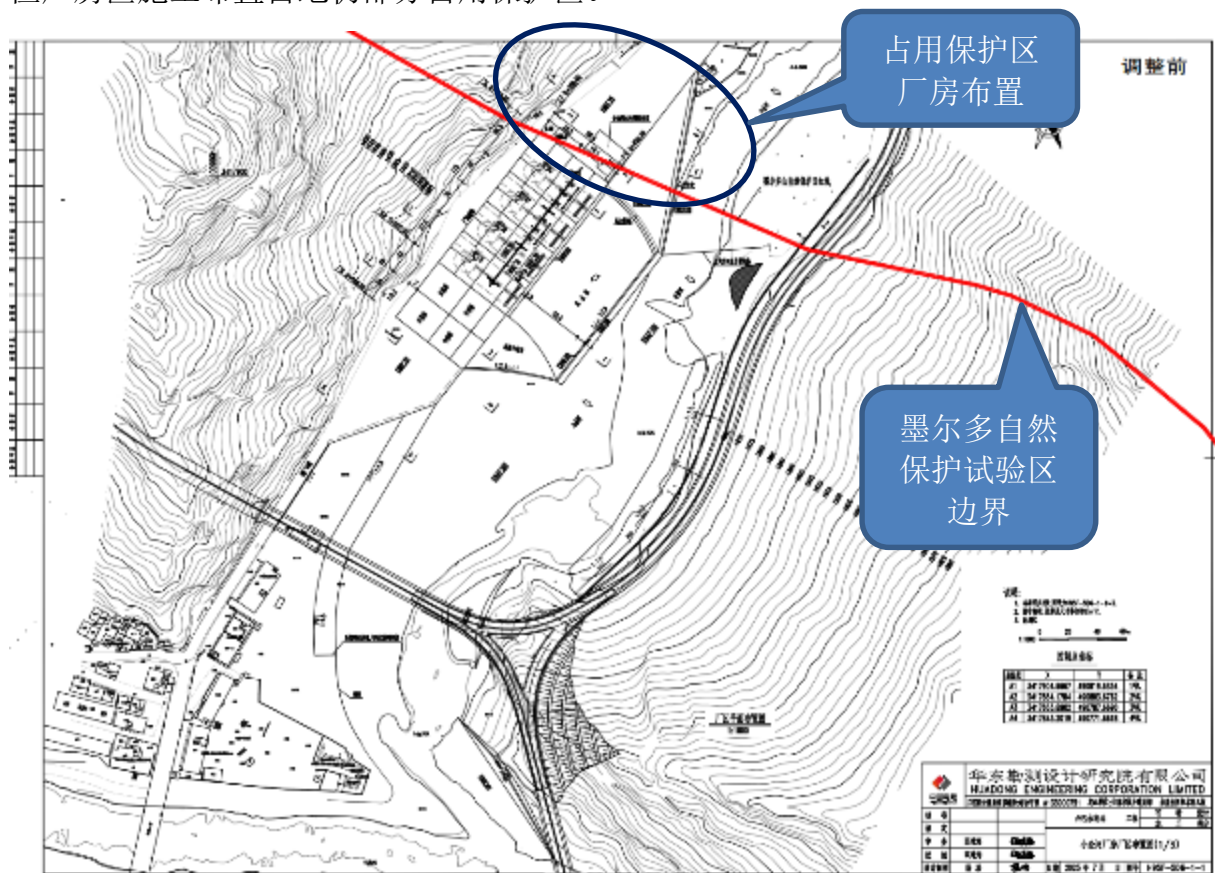
图 3.2-4 可研阶段前期丹巴水电站厂区布置图（优化前）

可研阶段前期，委托了四川省林业勘察设计院编制了《四川省大渡河丹巴水电站建设项目对墨尔多山省级自然保护区自然资源、自然生态系统和主要保护对象影响评价报告》，推荐方案实施以不占用和少占用墨尔多山自然保护区为前提，丹巴水电站长引水隧洞、各施工支洞、绕城交通洞等大部分区域以深埋隧洞方式穿越自然保护区实验区，工程的地下下穿的施工布置方案减轻了对评价区域原始森林和自然景观的环境影响，但厂房区施工布置占地仍部分占用保护区。

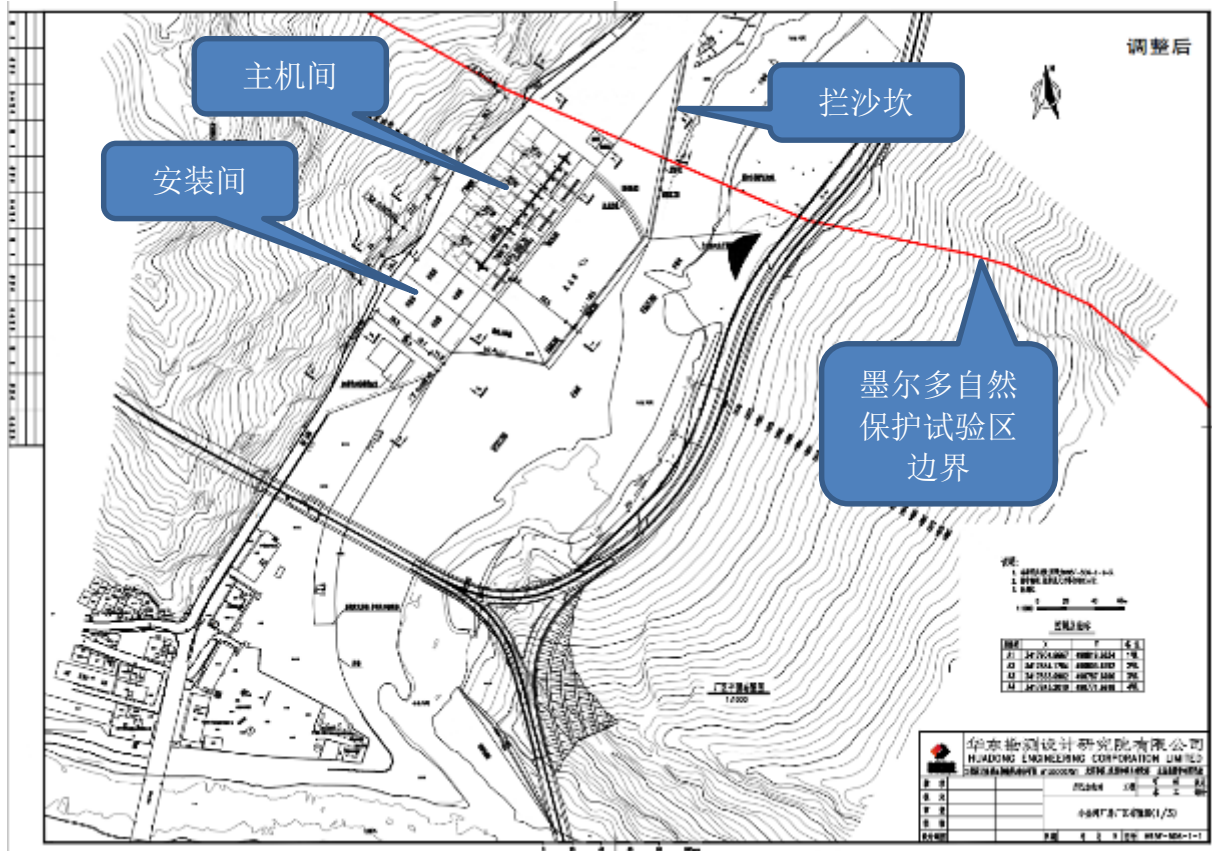
图 3.2-5 可研阶段后期丹巴水电站厂区布置图（优化过程稿）

为尽量减少厂房运行及施工对墨尔多山自然保护区的影响，可研阶段进一步采取了减量化设计，通过优化厂内工程布置、施工方案优化、减少破坏性开发等避让措施减少了实际占用保护区的面积，更多的是从运行安全和施工安全角度考虑将部分岩质山坡划进用地范围、多利用保护区内已开发利用地。2024 年 5 月，将厂区布置整体向小金河下游方向进行平移，减少了占地，厂房建筑物虽已全部移出保护区，但仍然存在拦沙坎永

久构筑物、开挖基坑位于保护区内的情况。

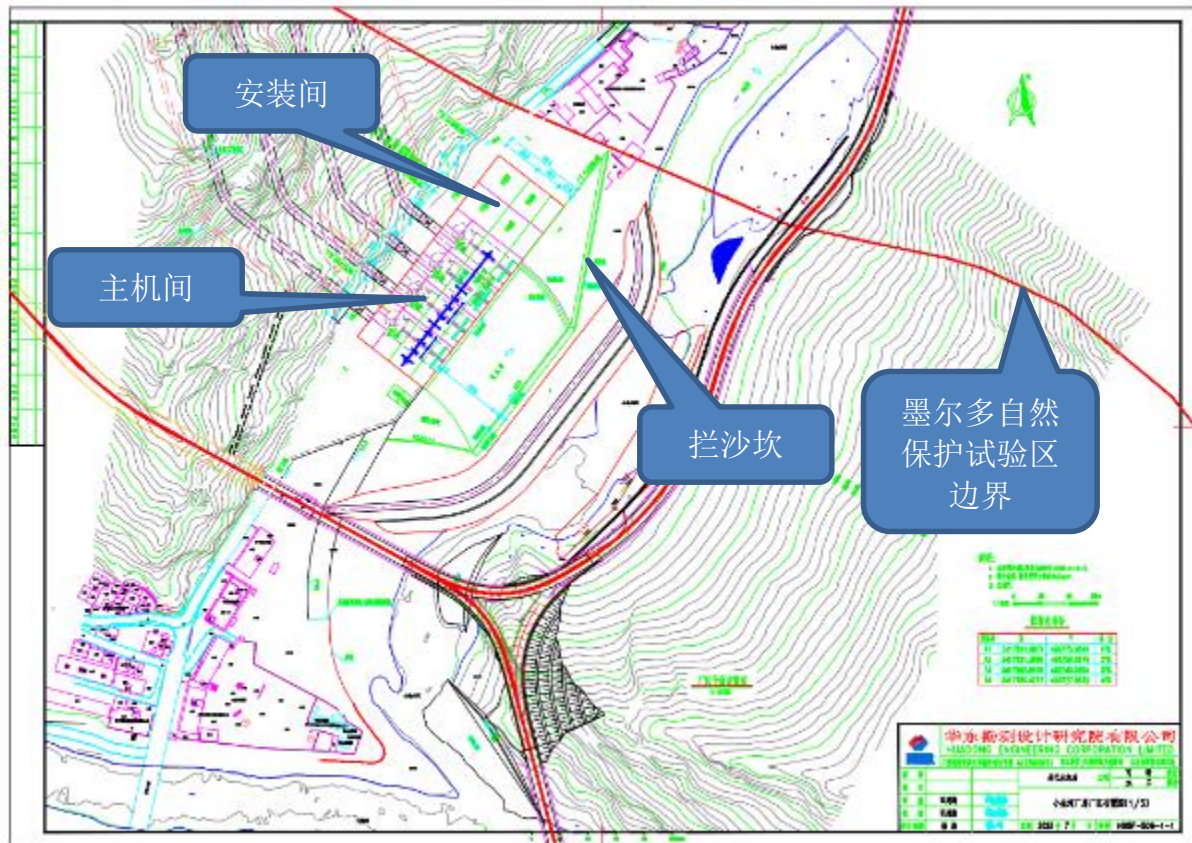
图 3.2-6 可研阶段后期丹巴水电站厂区布置图（优化最终稿）

由于厂区布置未完全避让保护区，仍存在环境制约性风险，后续各专业以厂区永久及临时建筑物全部移出保护区为原则继续开展设计优化。考虑到安装间底板开挖高程较高，较主机段距基坑开挖边缘更近，且小金河上游侧靠近墨尔多山自然保护区，下游侧小金河口处存在烈士陵园，厂房不宜移动过多。采取“镜像调整+整体平移”的优化布局后，即较少移动厂房位置的前提下将原先方案的安装间和主机间的位置对调，安装间移动至主机间左侧，布置更为合理。另外，将厂房向下游侧整体移动约 40m，调整后，所有厂房主体建筑物、开挖基坑、围堰均不涉及保护区，且未侵占革命烈士陵园，厂界距离革命烈士陵园最近约 168m。考虑厂房自身隔声降噪，并在厂区设置隔声围墙、景观绿植等措施，可达到隔声降噪效果，并减少对烈士陵园周边历史风貌环境的影响。

经多次设计优化工作后，厂区建筑物已全部移出墨尔多自然保护区，厂区占地不涉及自然保护区，虽然施工难度有所加大，工程投资有所增加，但从环保角度分析，优化后的方案相对合理。

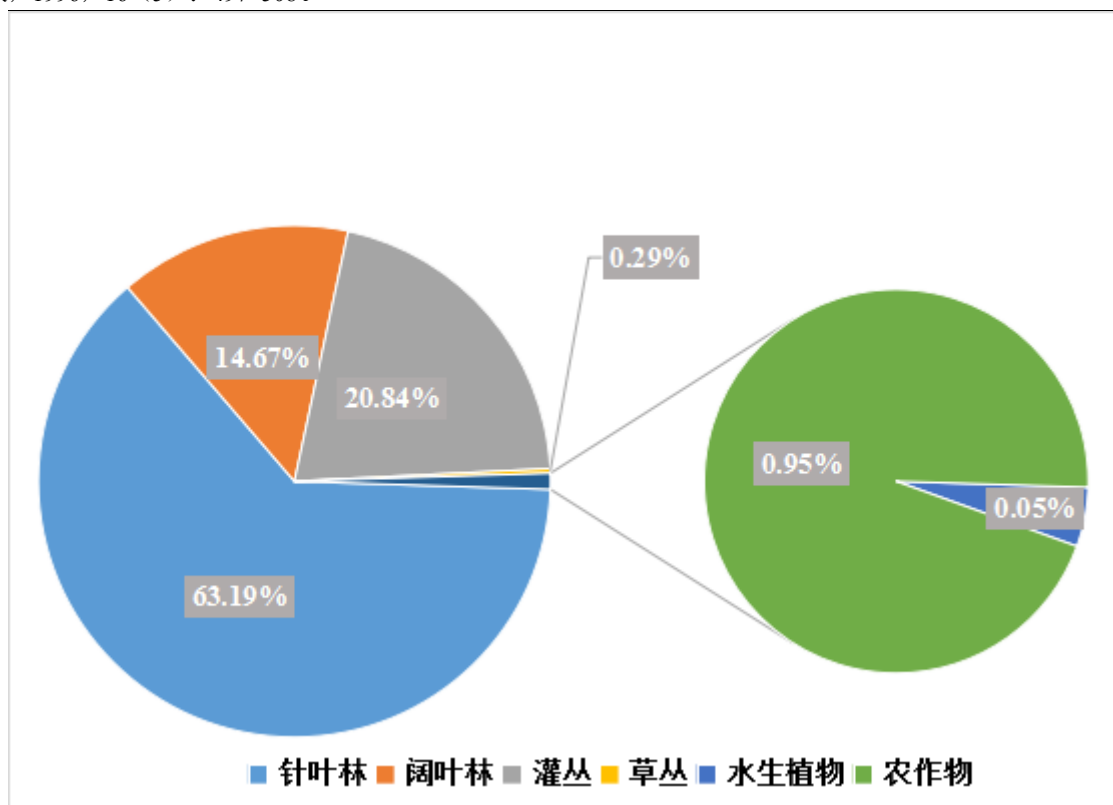
图 4.3-25 评价范围各生态类型生物量所占比重

由上表可知，评价范围总生物量 $13.76 \times 10^5 \text{t}$ ，每公顷的生物量为 50.82t。评价范围针叶林生物量较高为 $8.69 \times 10^5 \text{t}$ ，占评价范围总生物量的 63.19%。评价范围有针叶林生物量较高，明显反映出“森林生态系统是自然界中最强大的陆地生态系统”的事实。

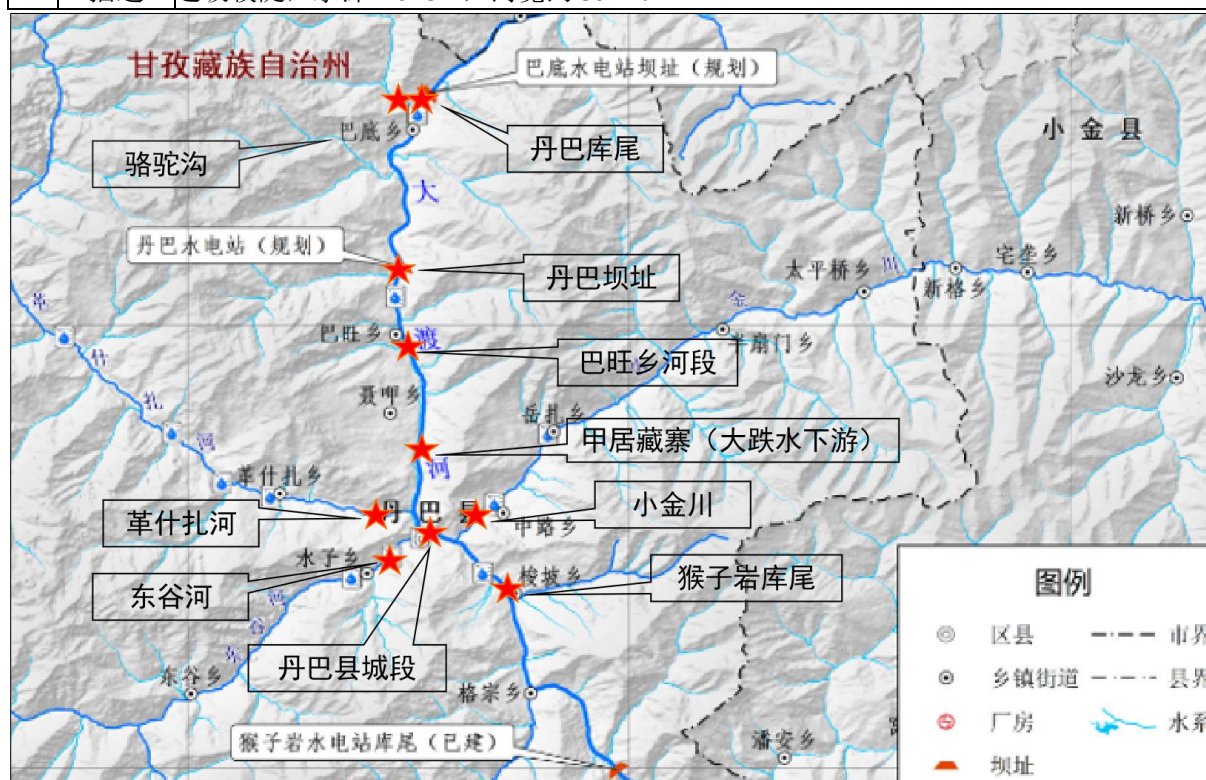
图 4.4-1 水生生态监测断面示意图

10#	小金河汇口上游 1000m	 
	生境描述	水体呈灰褐色，水温 10.3℃，流速 2~2.5m/s，泥沙含量较高，砾石底质，左侧山体，边坡较陡，水深 1.5~3m，河宽约 35~40m。

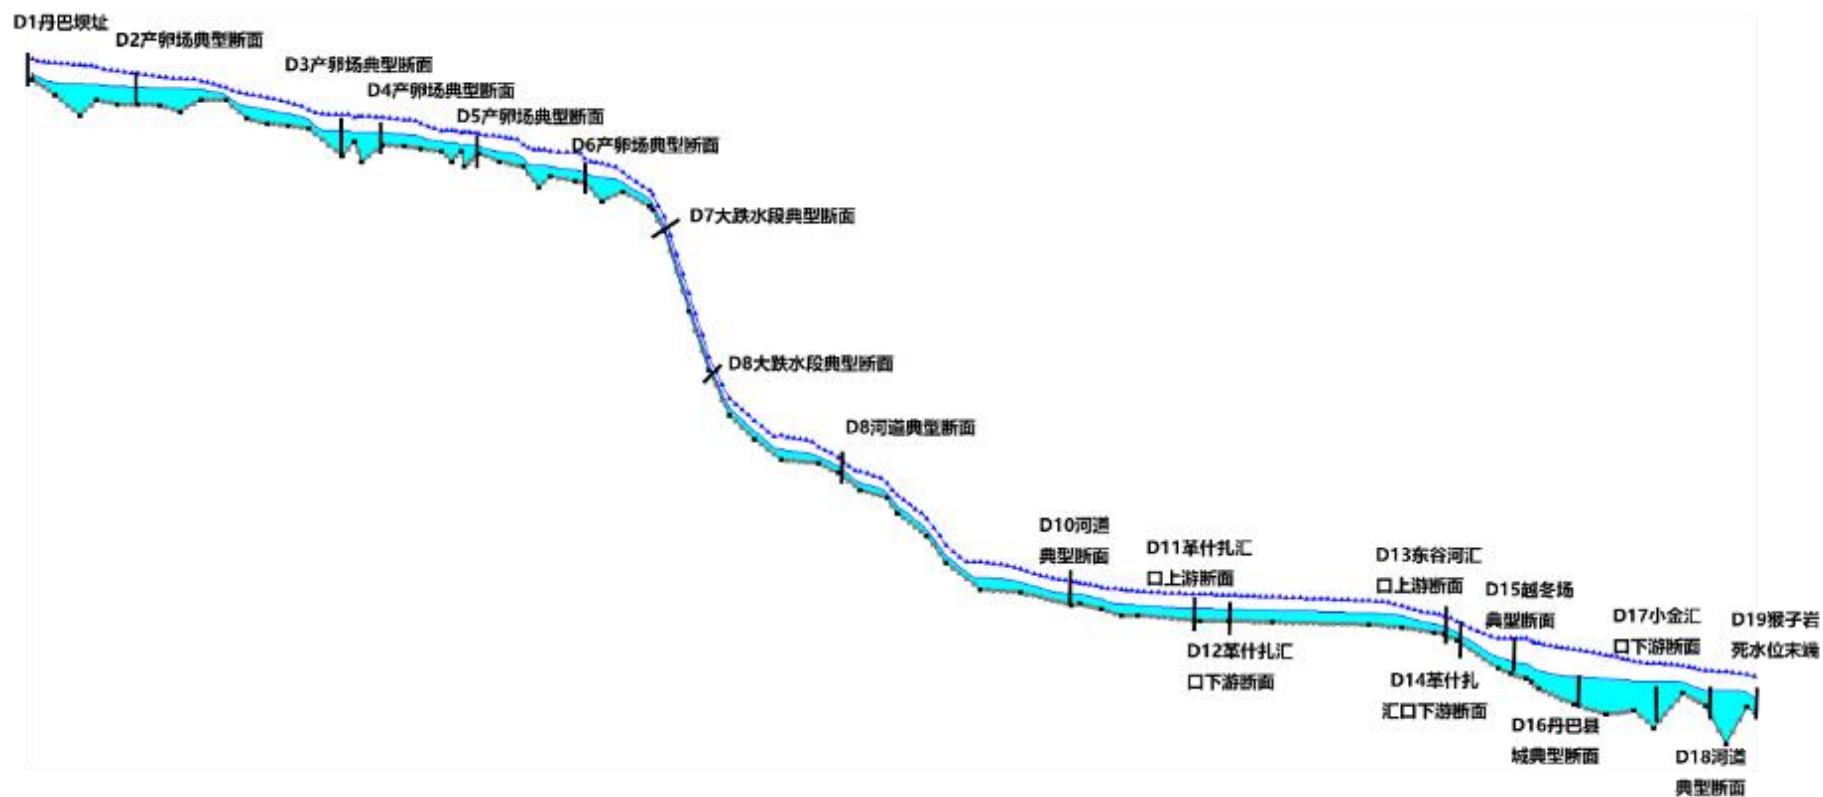
图 5.1-1 各典型断面空间分布图

河段			典型代表断面编号
减水河段	坝下河段	干流产卵河段	D1~D6
		干流峡谷河段	D7、D8
		一般河段	D9~D11
	革什扎汇入后		D12、D13
	东谷河汇入后		D14~D16
小金河汇入后			D17~D19

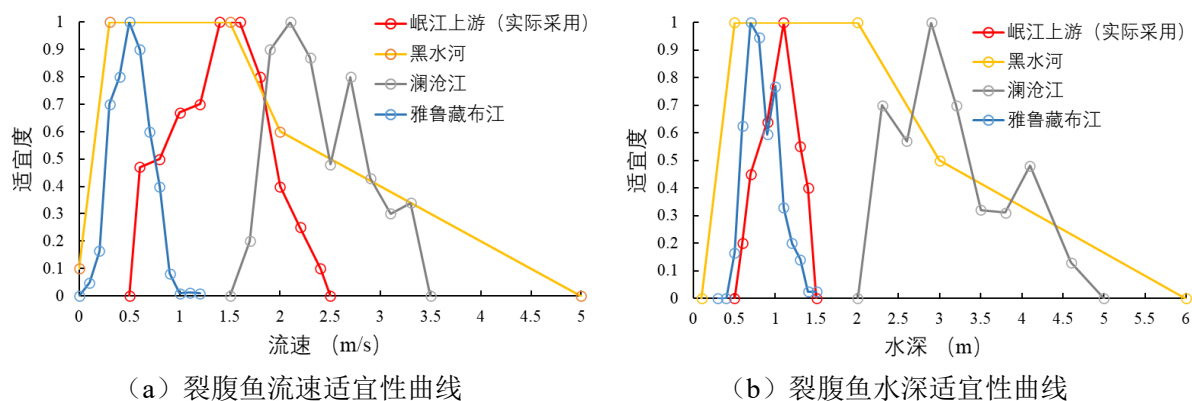
图 5.1-5 裂腹鱼水力生境适宜曲线

评价河段位于大渡河上游，属岷江一级支流，河段内产卵场水力生境调查表明产卵场流速大致为 0.8~2m/s，水深为 0.5~1.5m。综合岷江上游、黑水河、澜沧江、雅鲁藏布江等研究成果，本项目采用岷江上游齐口裂腹鱼的水力生境适宜性曲线，计算评价河段水生生态需水。重口裂腹鱼与齐口裂腹鱼产卵生境较为类似，均产卵于急流滩地上，因此采用相同的水力生境适宜性曲线。

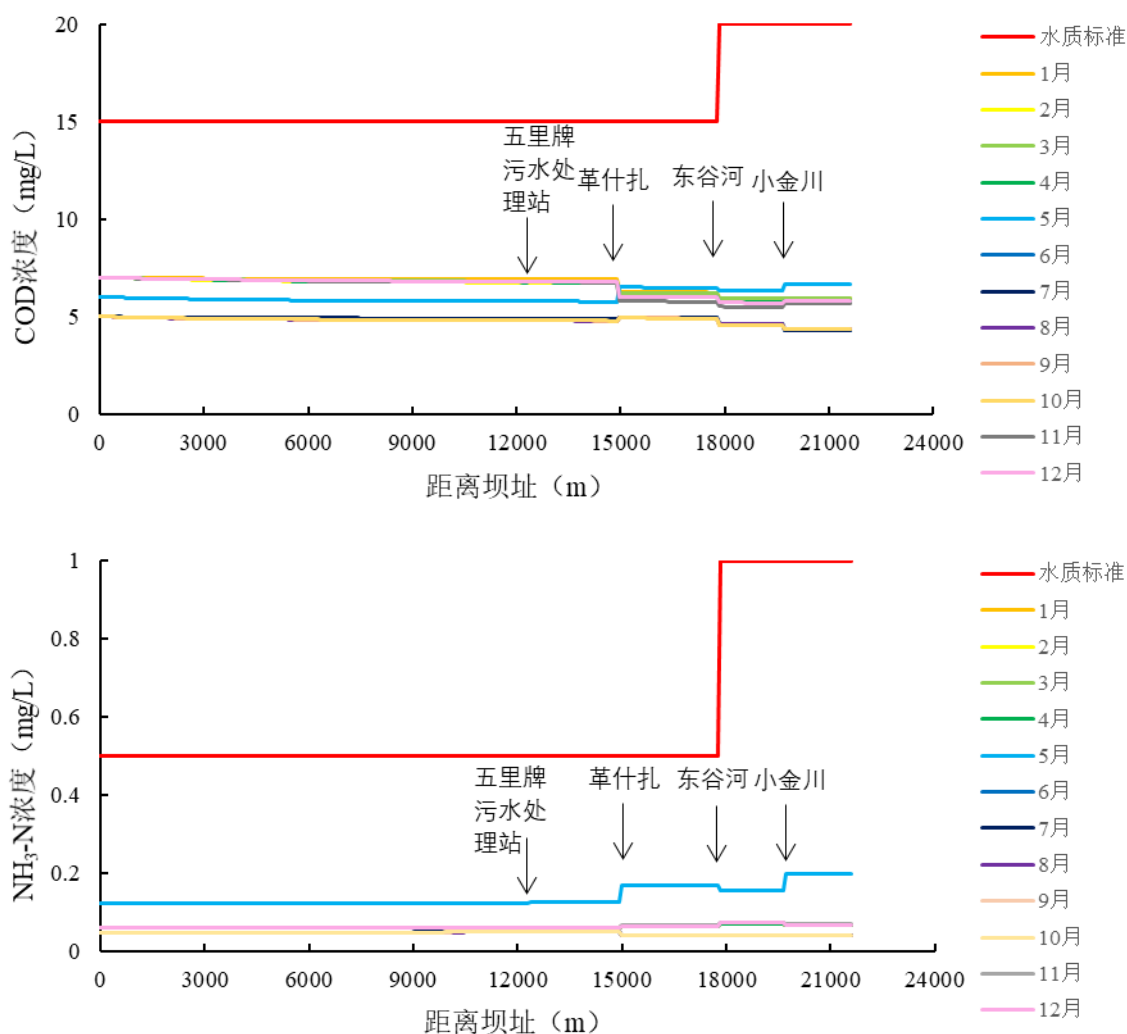
图 5.1-19 5%流量下泄各水质因子浓度纵向沿程变化图

经分析计算，减水河段污染源来自五里牌污水处理站和大渡河沿岸各乡镇排放的生活污水，设计水平年各水质因子 COD、 $\text{NH}_3\text{-N}$ 点源入河排放量分别为 9.13 t/a、0.91 t/a，面源入河排放量分别为 8.55 t/a、1.75 t/a。在坝址以多年平均径流的 5%，即 $28.2\text{m}^3/\text{s}$ 下泄时，减水河段沿程各水质因子浓度均达标。

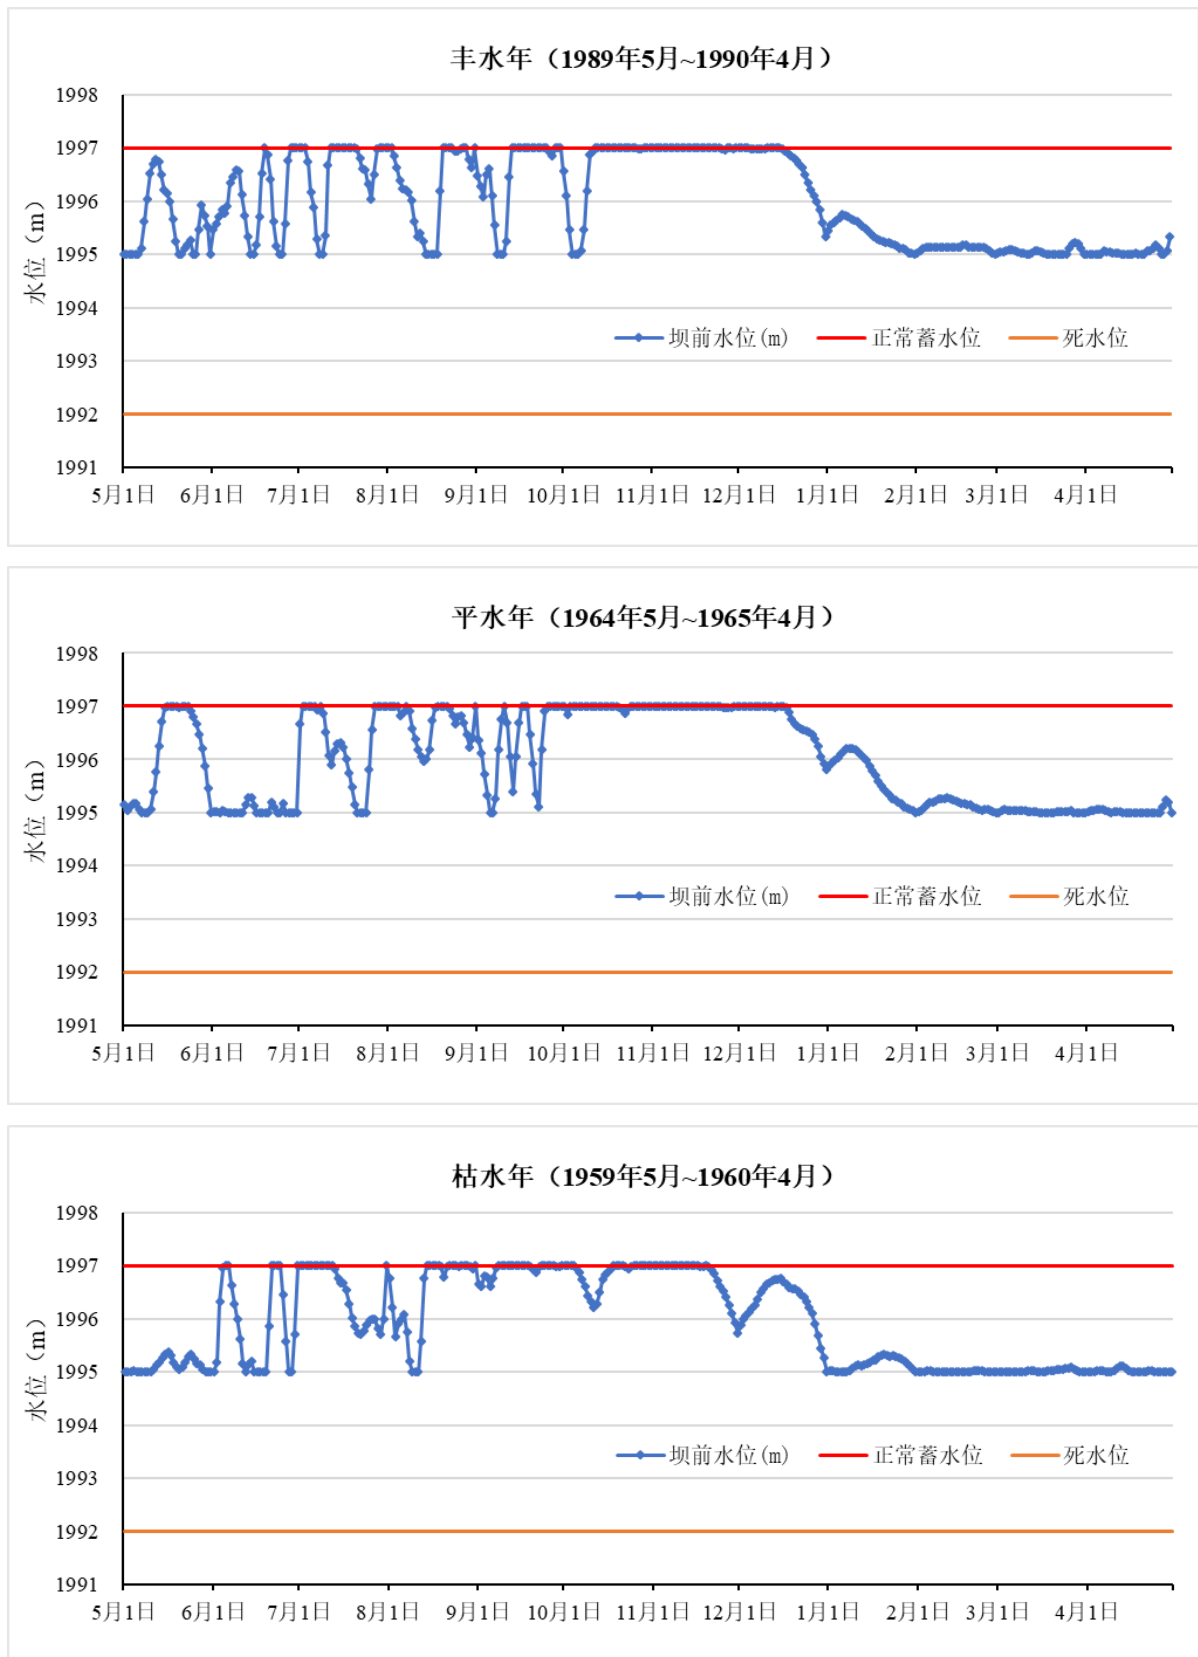
图 5.2-1 丹巴水电站各典型年库区日均水位变化图

丹巴水电站库区河段较平直,电站满发时整个库区水流较快,与原河道类似。而随着发电流量变小,水流变慢,从库尾至坝前流速逐渐变小。电站与上游双江口等多座水电站联合调度运行后具有年调度特性,发电流量较大,整体库区水体流速较大,同时库区水域面积和水面宽增加较小,总体上对库区水文情势的影响较小。

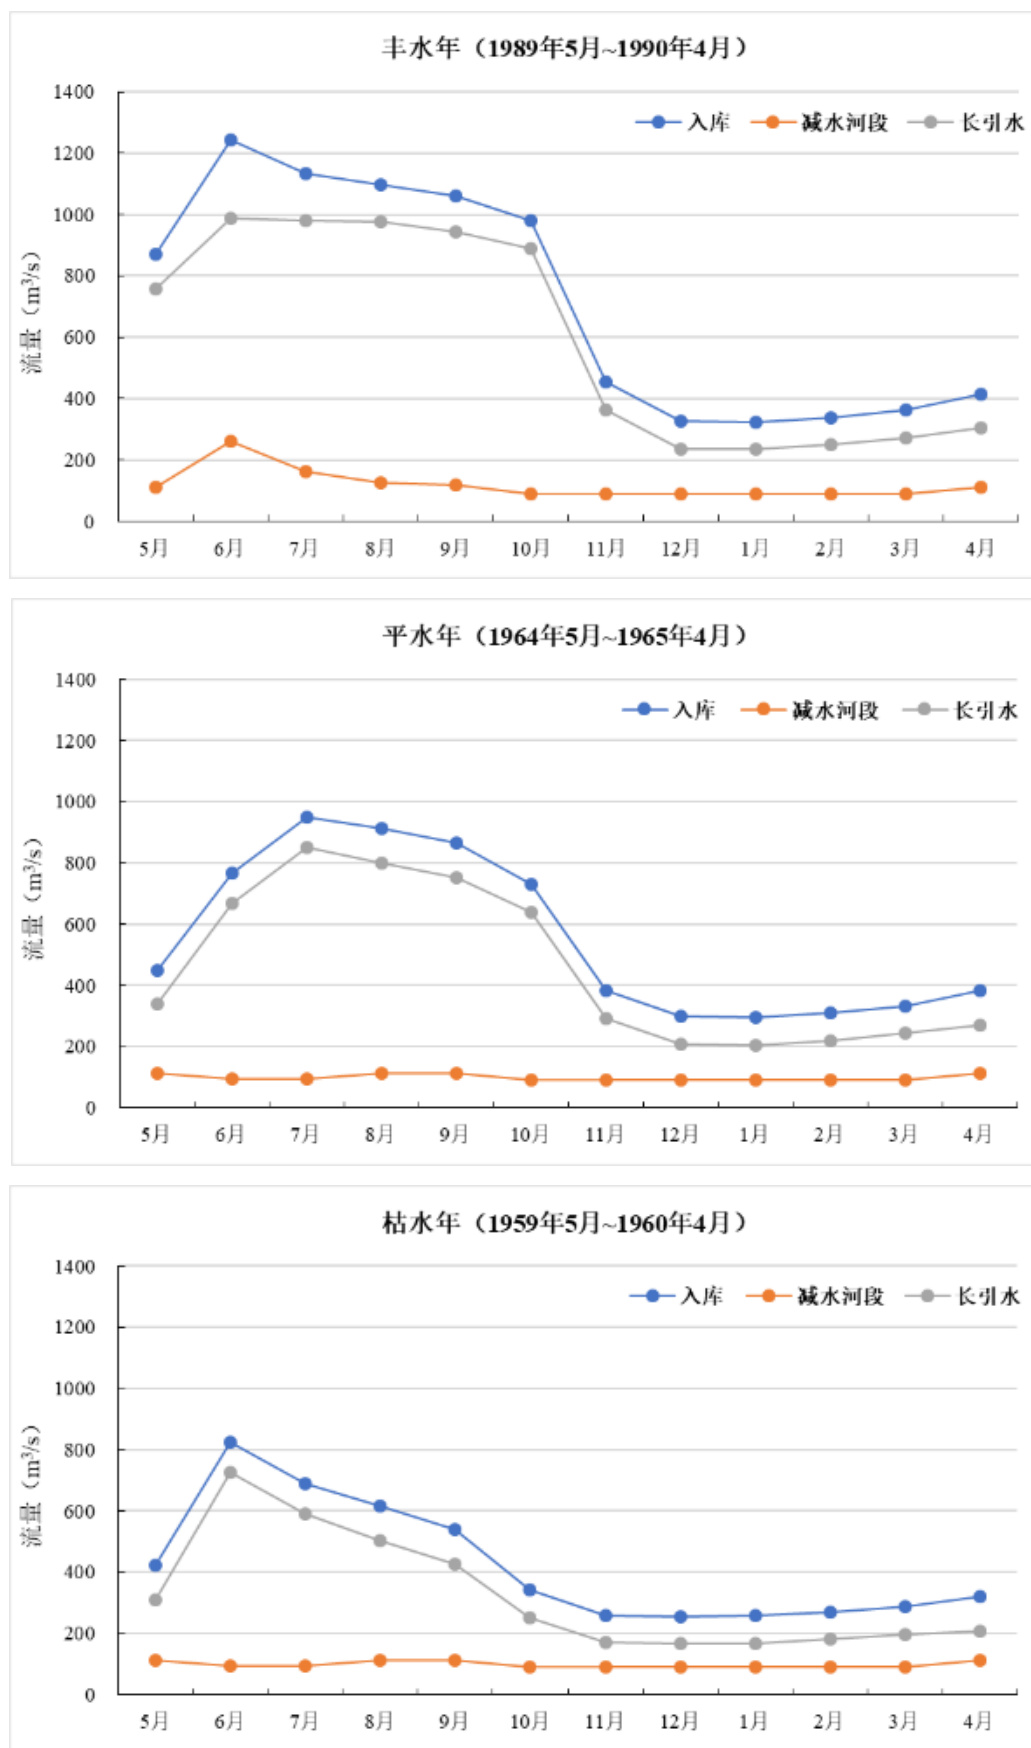
图 5.2-3 丹巴水电站运行后各典型年减水河段及长引水发电月均流量变化图

工程运行后，丰、平、枯水年月均下泄流量分别为 $90.3\text{m}^3/\text{s}\sim 259.0\text{m}^3/\text{s}$ ， $90.3\text{m}^3/\text{s}\sim 112.6\text{m}^3/\text{s}$ ， $90.3\text{m}^3/\text{s}\sim 112.6\text{m}^3/\text{s}$ ，分别较入库流量降低 72%~91%、69%~90%、65%~88%，其中丰水期 5 月~10 月降低幅度较大。

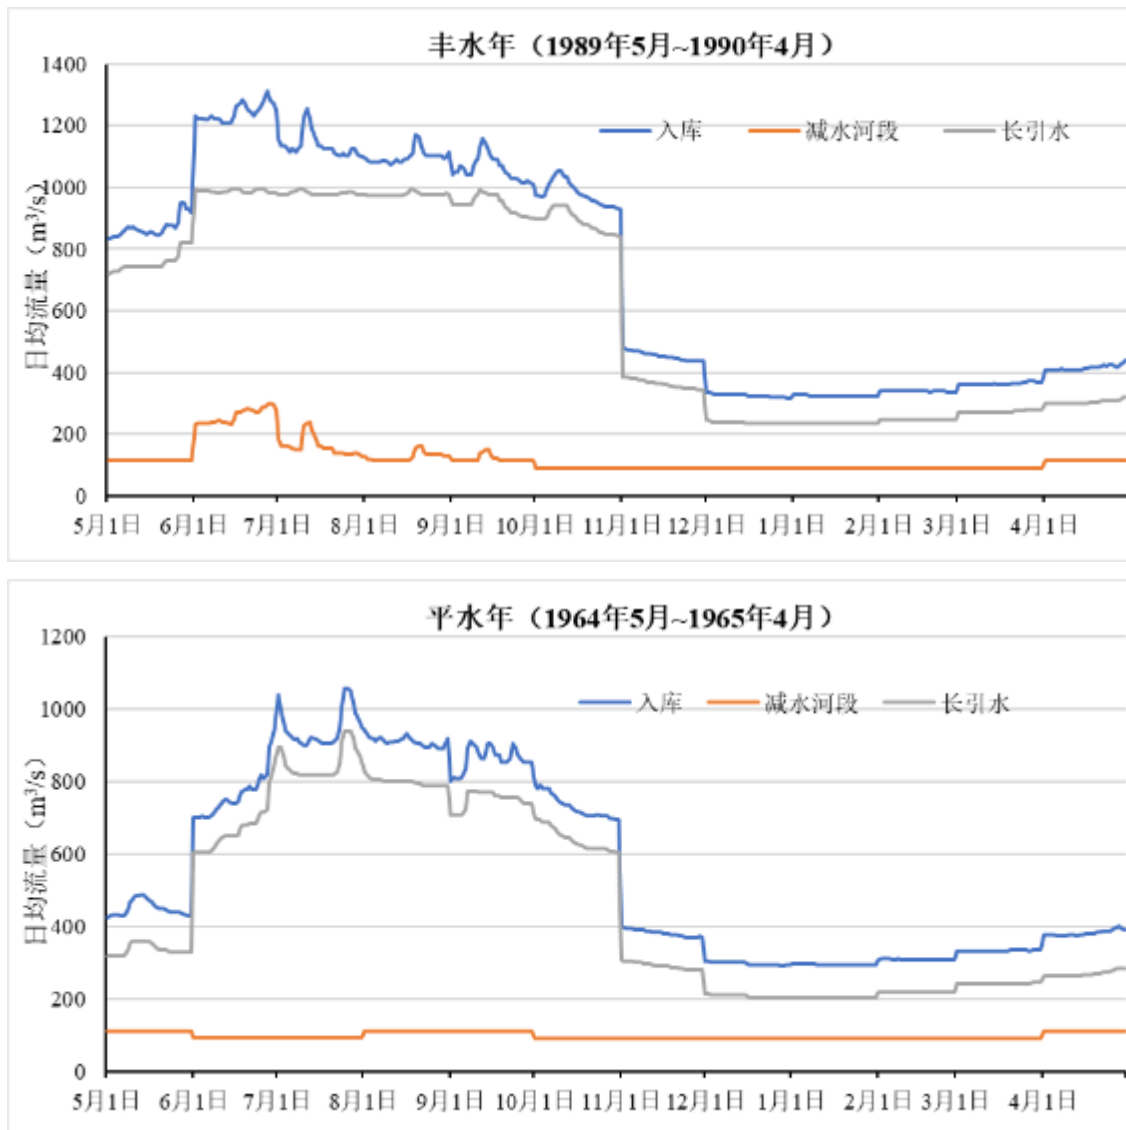
图 5.2-4 丹巴水电站运行后各典型年减水河段及长引水发电日均流量变化图

枯水年日均下泄流量较入库流量降低 $158.7\text{m}^3/\text{s} \sim 858.3\text{m}^3/\text{s}$ ，降幅为 64%~90%，最大降幅出现在 6 月 21 日。

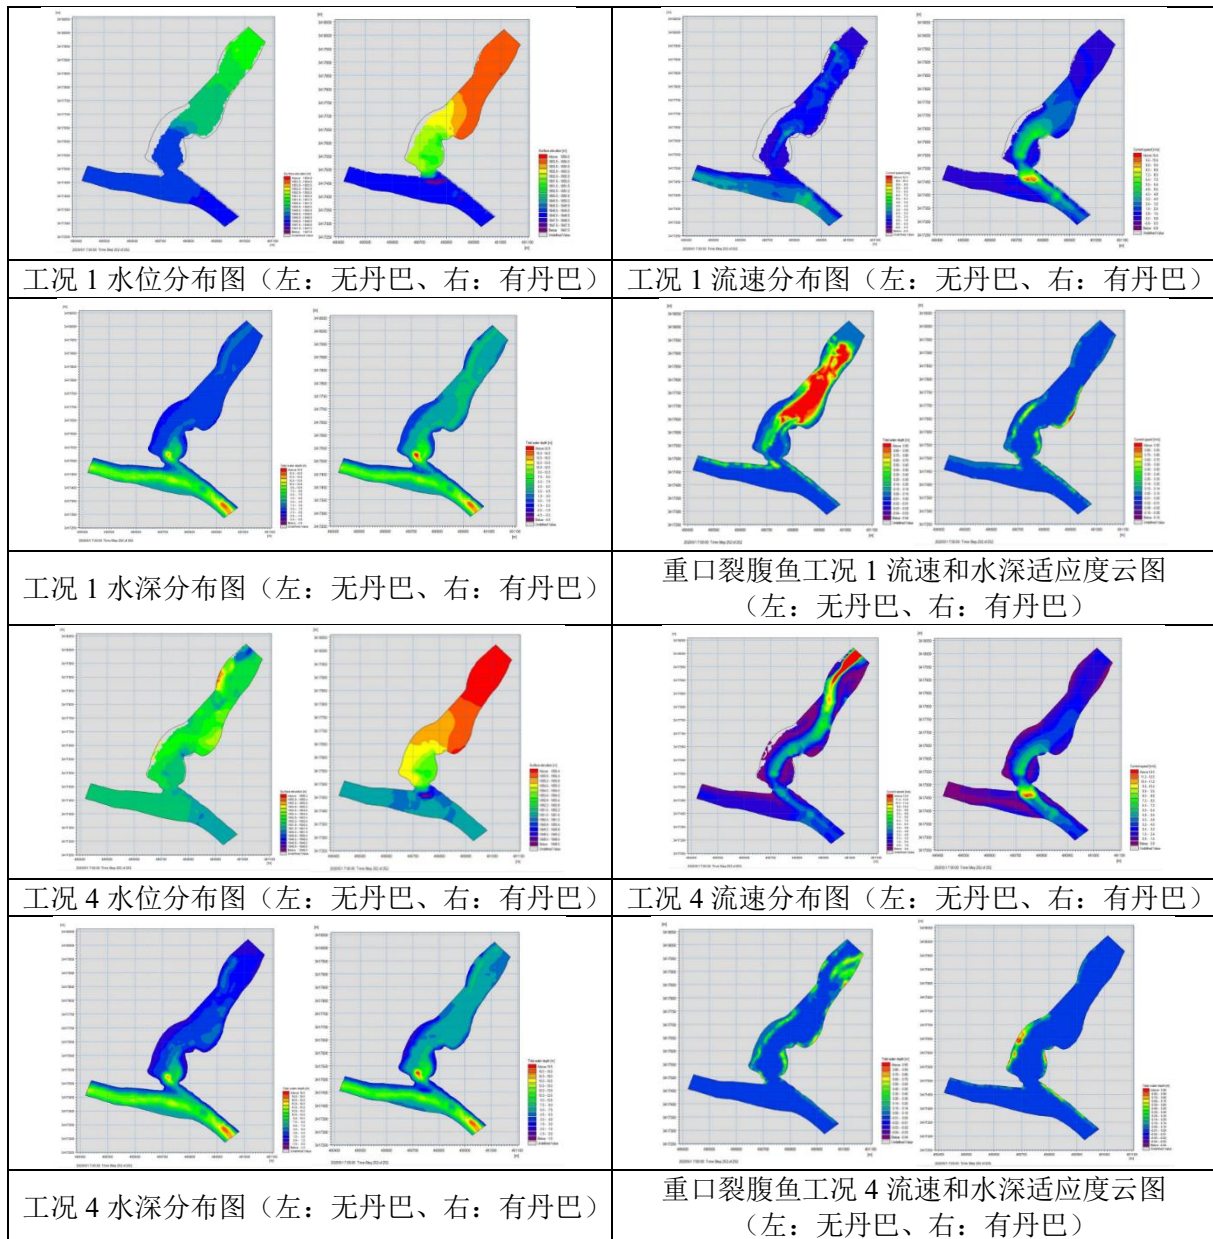
图 5.4-1 各工况运行结果图

小金河段具有的鱼类主要有重口裂腹鱼、青石爬鮡、黄石爬鮡、齐口裂腹鱼、长须裂腹鱼、大渡河裸裂尻鱼等十一种，根据鱼类的数量、重要程度以及资料的完整程度，选择重口裂腹鱼进行研究。根据小金河上游流量分别为生态流量 $8.46\text{m}^3/\text{s}$ 、 $p=50\%$ 、 $p=10\%$ 与 $p=2\%$ 洪水设置工况①~④，各工况运行结果见下图。

工况①模型中大渡河中下游部分有丹巴电站后鱼类的适应度会上升，比如在汇口下游大渡河流域 200m~400m 处，这是因为有丹巴电站后，会在大渡河汇口位置左岸区域形成漩涡，导致汇口下游流速下降，从而使鱼类适应度上升；而汇口下游大渡河干流 0m~200m 处和汇口到电站上游出水口支流区间的鱼类洄游适应度大多会因为丹巴电站的存在而降低，这是因为有电站后，会导致电站下游流速增大，鱼类可洄游宽度减小；电站上游小金河流域有电站后鱼类适应度会下降，丹巴泄流会对从小金河上游流过的水的流动起到抑制作用，使得电站上游小金河流域流速下降到适合鱼类洄游范围。

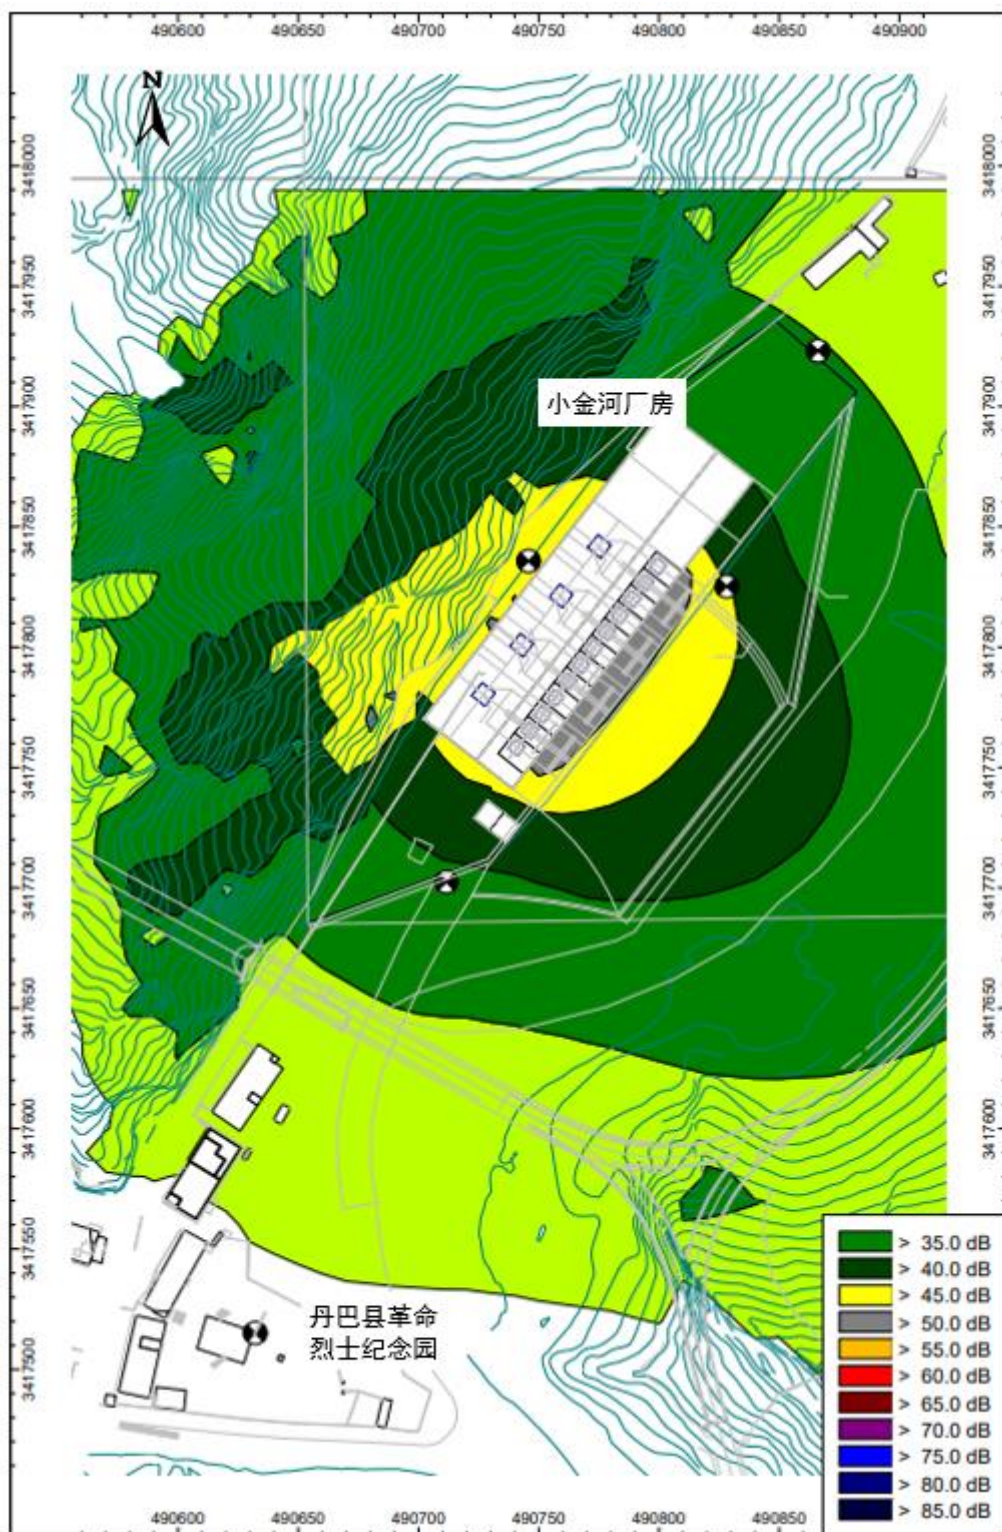
图 5.7-4 小金河发电厂房运行期噪声预测等声级线图

预测点位	本工程贡献值	敏感点现状值		敏感点预测值		达标情况
		昼间	夜间	昼间	夜间	
东侧厂界	45.1	/	/	/	/	达标
西侧厂界	49.4	/	/	/	/	达标
北侧厂界	35.2	/	/	/	/	达标
南侧厂界	38.9	/	/	/	/	达标
丹巴县革命烈士纪念园	28.9	59	49	59	49	达标
运行期发电厂房东侧、西侧、北侧厂界噪声排放执行《工业企业厂界环境噪声排放标准》(GB12348-2008)2 类标准(昼间 60dB(A)、夜间 50dB(A))要求，南侧厂界执行《工业企业厂界环境噪声排放标准》(GB12348-2008)4 类标准(昼间 70dB(A)、夜间 55dB(A))要求；敏感点目标声环境执行满足《声环境质量标准》(GB3096-2008) 2 类标准(昼间 60dB(A)、夜间 50dB(A))要求。

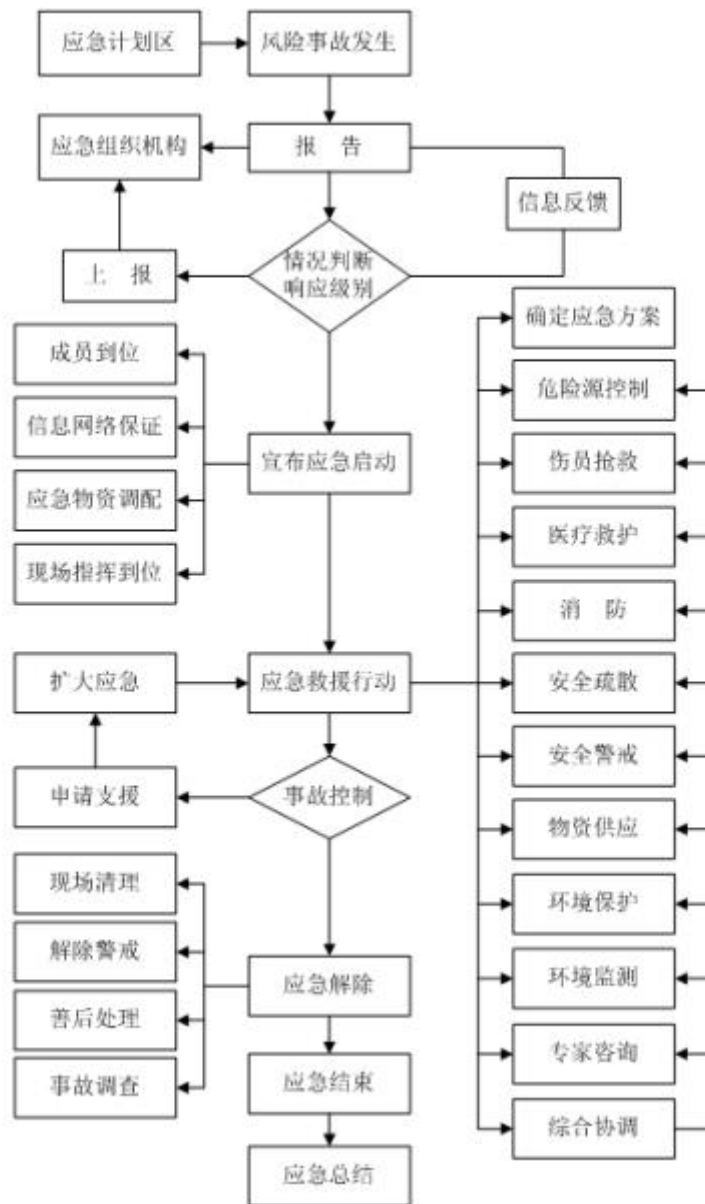
图 6.4-1 事故应急程序图

单位安全监督部门、当地各相关部门技术专家组成，由领导机构负责组织；K. 综合协调组，负责综合协调、信息沟通、事故新闻和应急公告发布，由建设单位、当地宣传部门组成；L. 善后处理组，负责现场处置、伤亡善后工作，由建设单位、当地政府相关部门组成。应急程序见图 6.4-1。

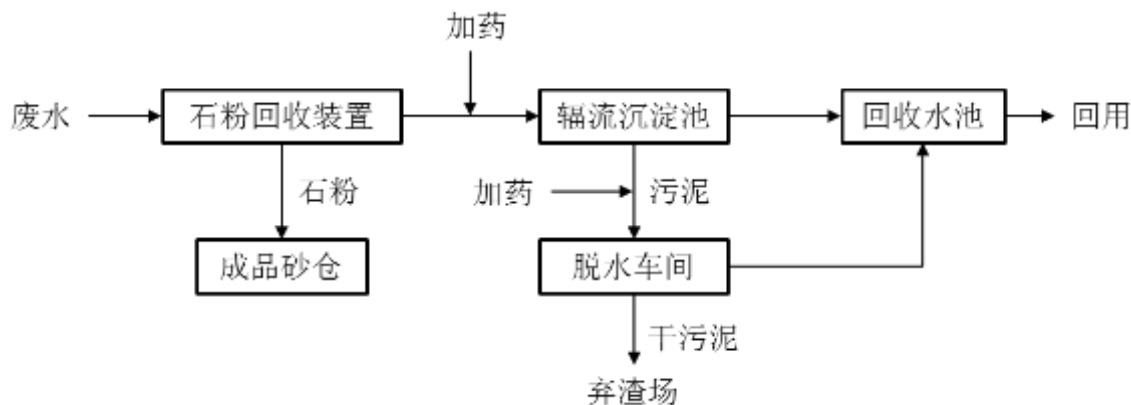
图 7.1-2 辐流沉淀法工艺流程图

高浓度砂石冲洗废水从筛分楼流出，首先进入石粉回收车间，对废水中的细砂和石粉用石粉回收装置进行回收，出水在辐流沉淀池配水井内投加混凝剂，进入辐流沉淀池沉淀处理，沉淀池底泥经渣浆泵抽送至脱水车间脱水，泥浆脱水前投加混凝剂，经混合器混合均匀，脱水后泥饼运至弃渣场堆放，出水自流进入回收水池，当脱水设备出现故障时，出水流入辐流沉淀池配水井进行循环处理。具体处理工艺流程见图 7.1-2。

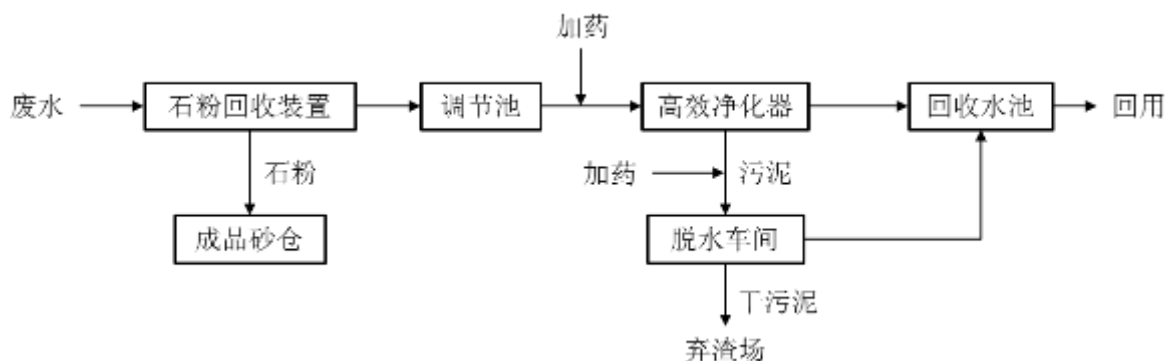
图 7.1-3 高效净化器法工艺流程图

砂石冲洗废水先经石粉回收装置回收细砂和石粉，分离后的出水进入调节池混合均匀，上清液投加混凝剂后并经混合器混匀后用泵提升至高效净化器中处理，出水排入清水池回用。高效净化器排出的沉砂及污泥经渣浆泵抽送至脱水车间脱水，泥浆脱水前投加混凝剂，经混合器混合均匀，脱水后泥饼运至弃渣场堆放，出水自流进入回收水池，当脱水设备出现故障时，出水流入调节池进行循环处理。具体处理工艺流程见图 7.1-3。
