四川大渡河丹巴水电站 环境影响报告书

(送审稿)

国能大渡河流域水电开发有限公司
中国电建集团华东勘测设计研究院有限公司

二〇二四年六月·杭州

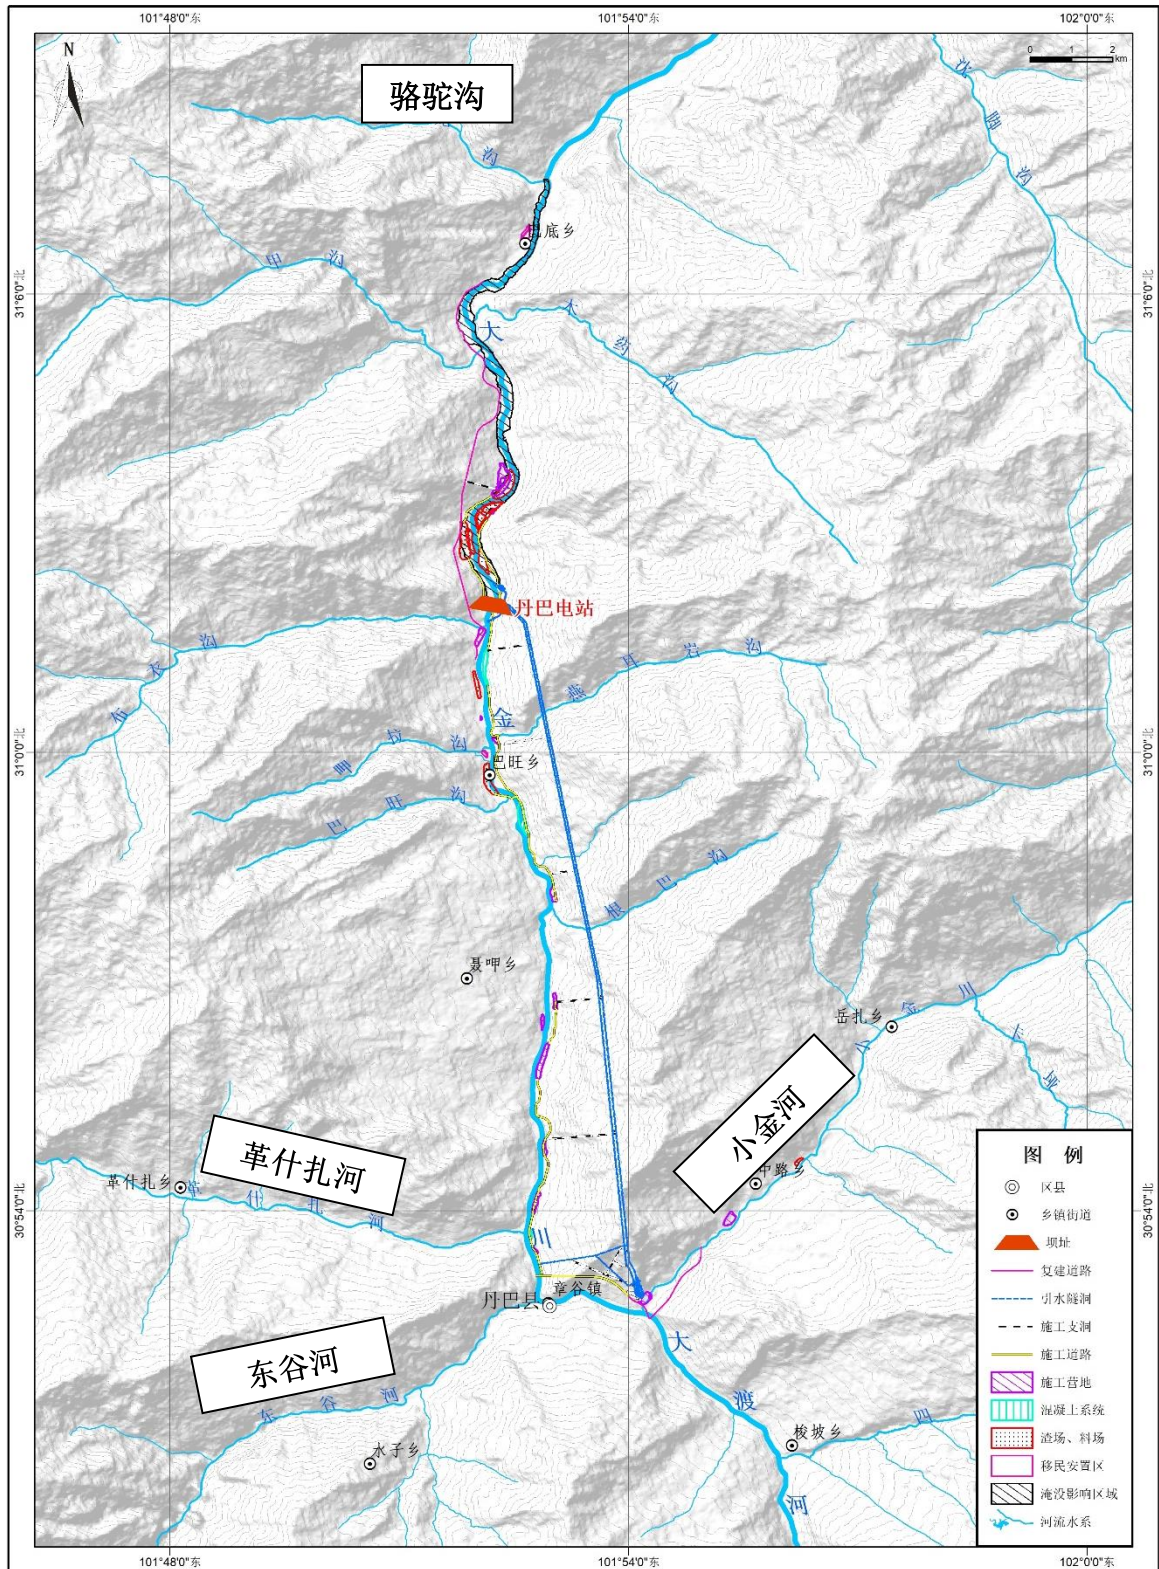
图 7.2-5 丹巴河段水系组成

大渡河丹巴河段自上而下主要分布有骆驼沟、革什扎河、东谷河和小金河等4条主要支流，其中左侧支流1条、右岸3条。水系分布见图7.2-5。

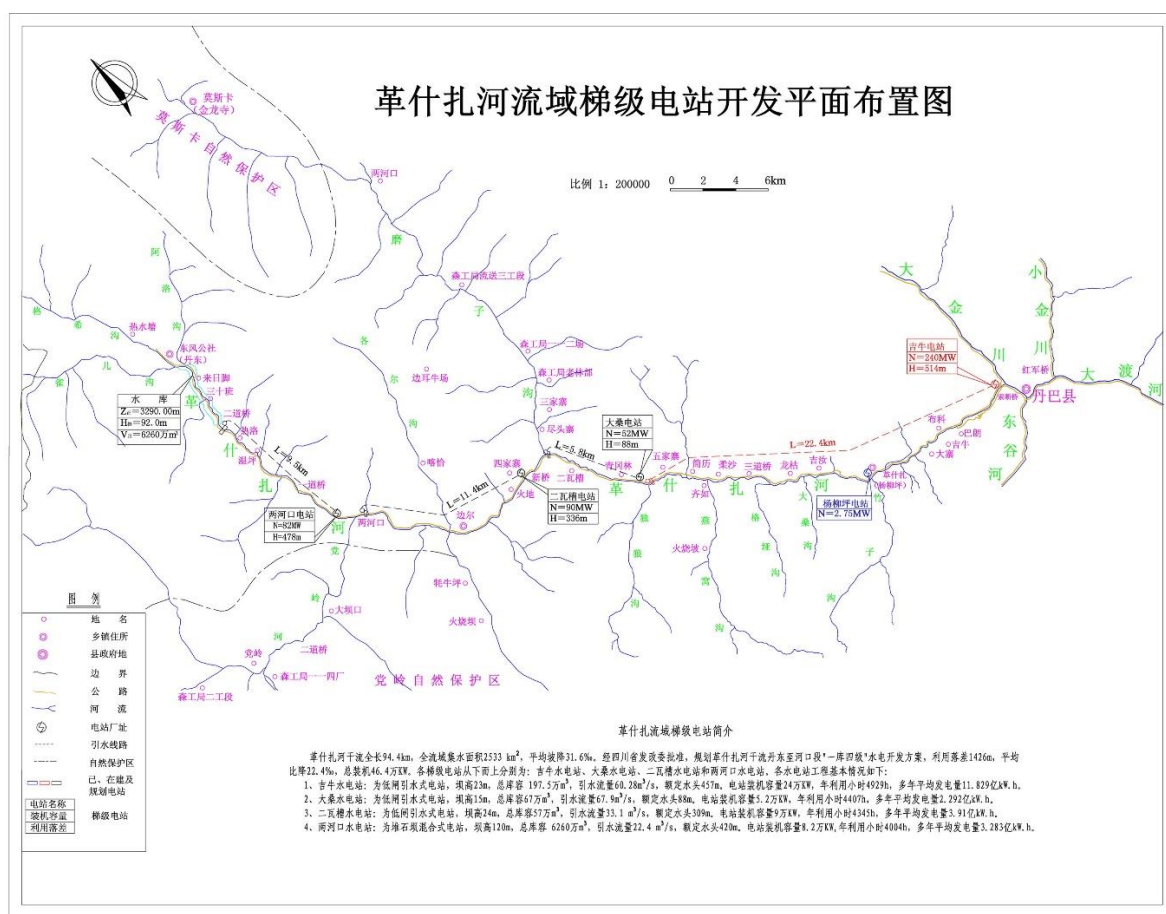
图 7.2-6 革什扎河水电规划开发平面布置图

多年平均流量	m ³ /s	47.9	6.1	3.79
开发方式	/	引水式	引水式	引水式
闸坝坝高	m	23	4	9
开发任务	/	发电	发电	发电
正常蓄水位	m	2378	2258.5	2029
调节性能	/	日调节	无调节	日调节
装机容量	MW	240	4.8	2.775
引水线路长度	km	22.4	1.2	1.8
额定水头	m	457	118	34.6
平均发电量	万 kW h	118290	2518	1200
年利用小时	h	4929	5246	4300
生态流量	m ³ /s	4.79	0.61	0.38
投产年限	/	2013 年 12 月	2006 年 12 月	1979 年 4 月

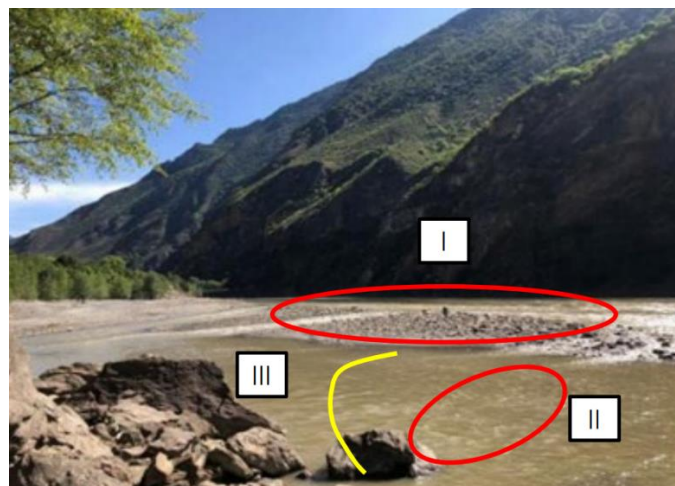
图 7.2-14 丹巴坝址下游 1.6km 裂腹鱼类产卵场生境修复平面示意图

在 V 型堰下设置深潭区 II，增加产卵场局部流态，并为鱼类产卵前后提供临时栖息和越冬场所。在深潭内投放圆木基质，为幼鱼提供躲避生境条件。

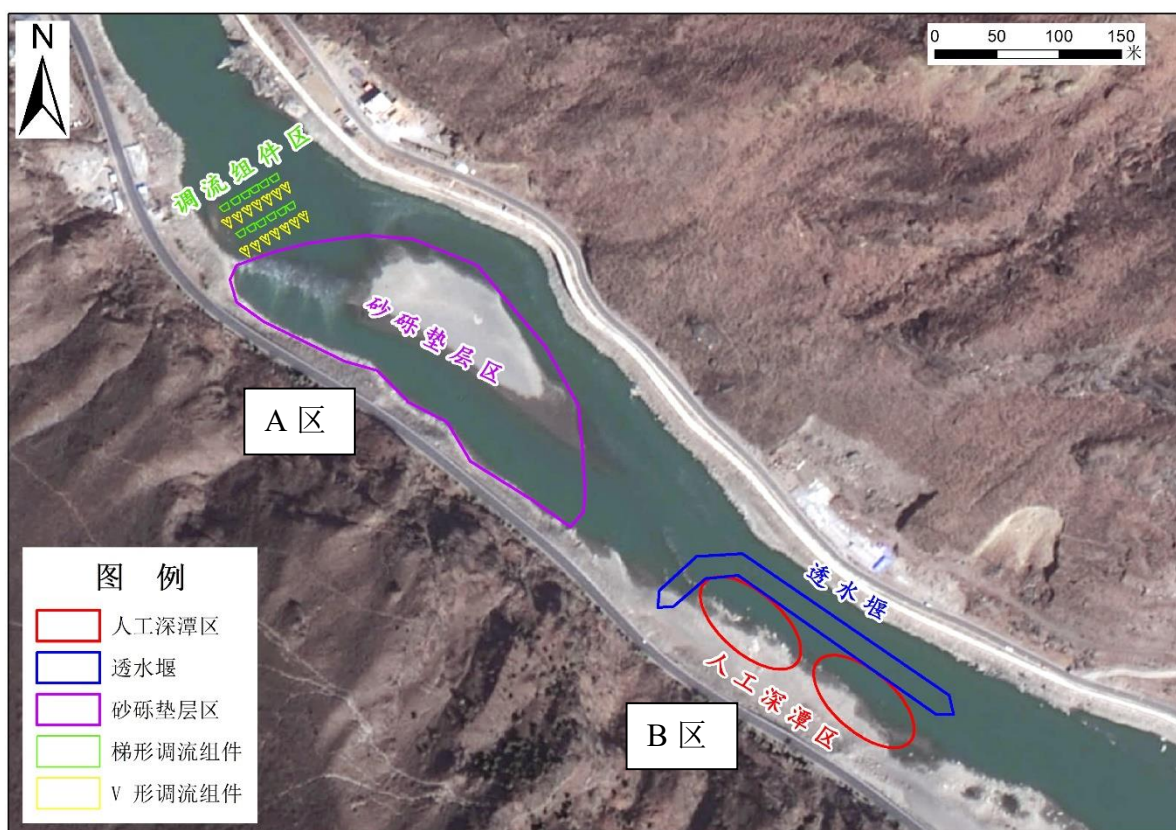
图 7.2-17 人工产卵场平面示意图

在产卵场设置保护宣传牌，标识该区域为人工产卵场，禁止任何形式的捕鱼行为。

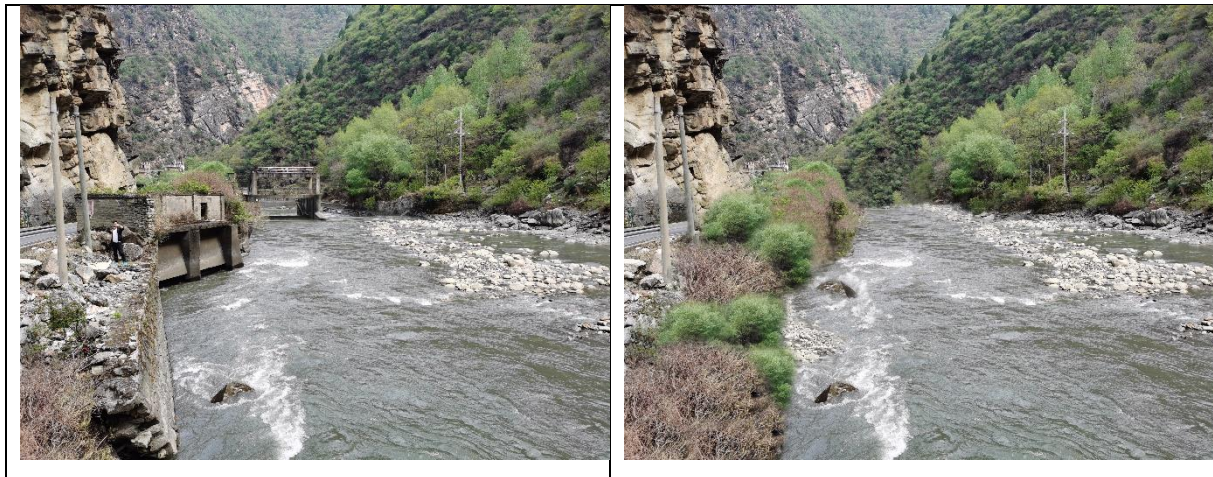
图 7.2-18 杨柳坪水电站闸坝现状（左）和拆除后效果图（右）

坝体左岸有进水口，拟降对进水口周边的构筑物拆除，对引水洞进口和出口采用混凝土封堵。

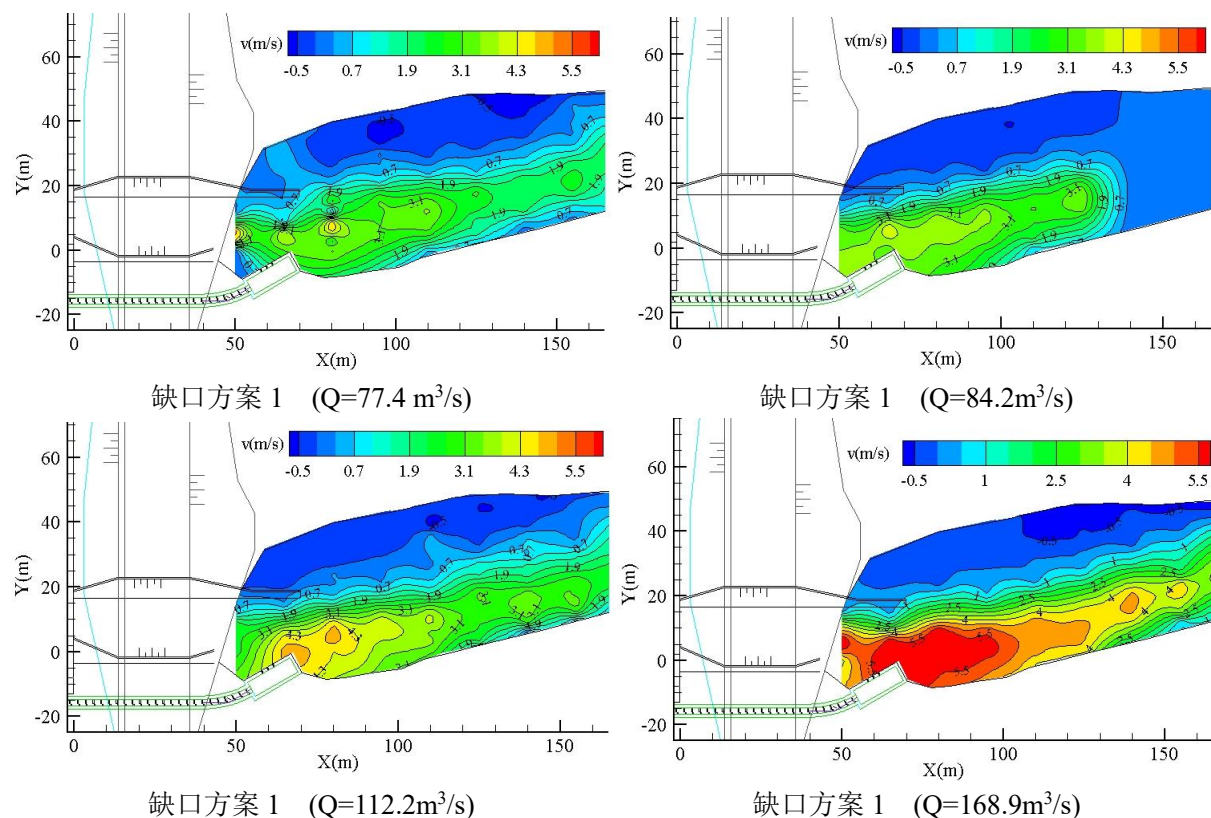
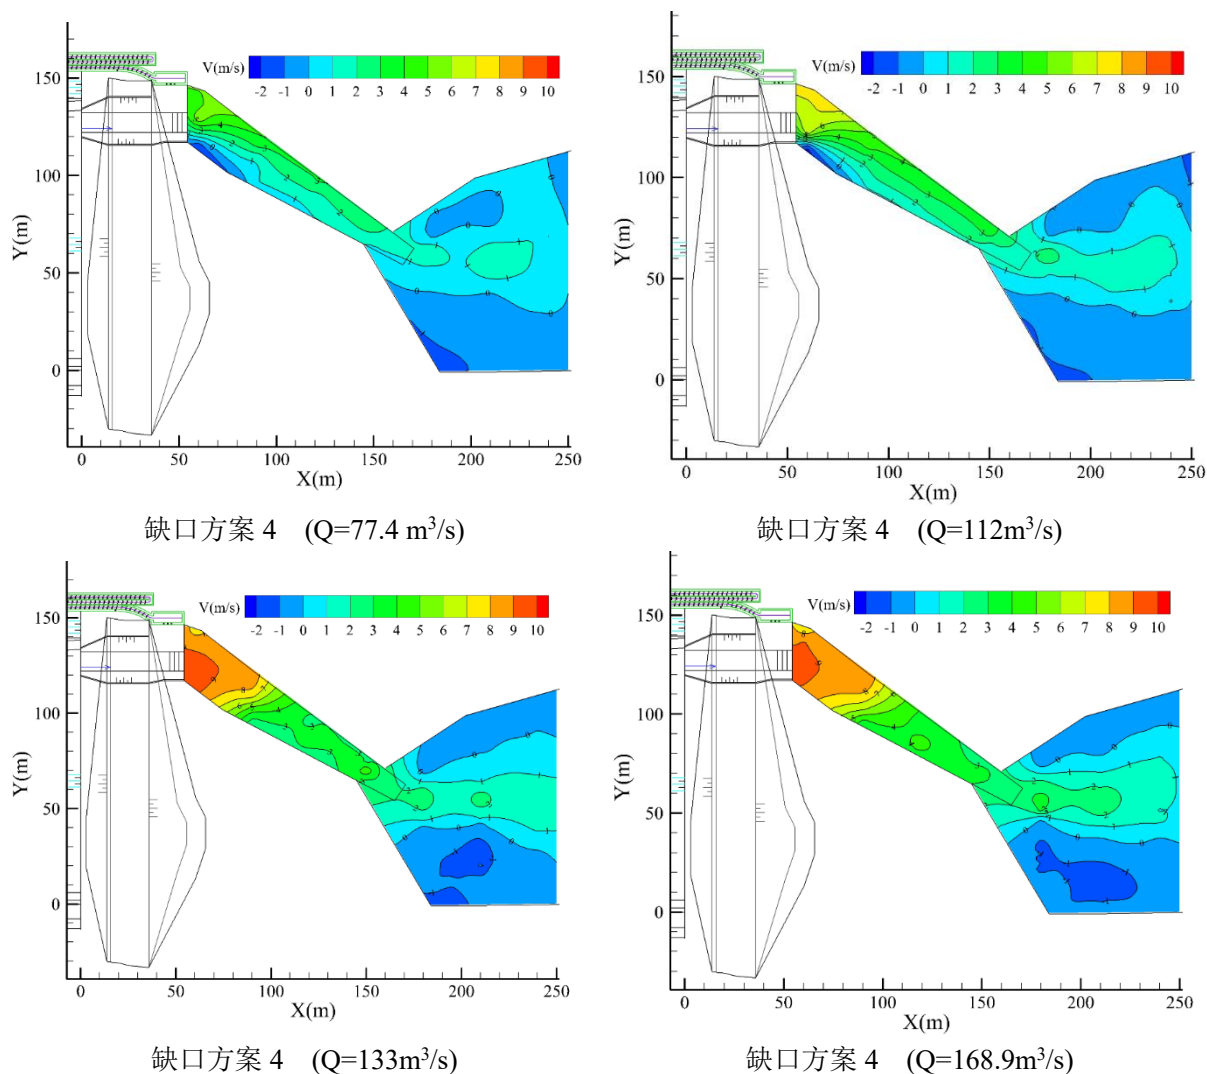
图 7.2-26 不同工况下鱼类进口周边区域流速分布等值线图

综述流速观测成果,下泄不同流量生态流量时,围堰缺口尺寸均可满足流量下泄要求,缺口下游主流区内水流流速均较高。缺口方案 2 和缺口方案 3 下,鱼道进口附近岸边区域流速相对较低,可基本满足鱼类洄游和进鱼要求。缺口方案 1 下,鱼道进口区流速整体较高,难以满足进鱼口的进鱼要求;缺口方案 4 下,引渠内沿程流速均较高,按照鱼类洄游要求,鱼类较难以洄游至进鱼口处。

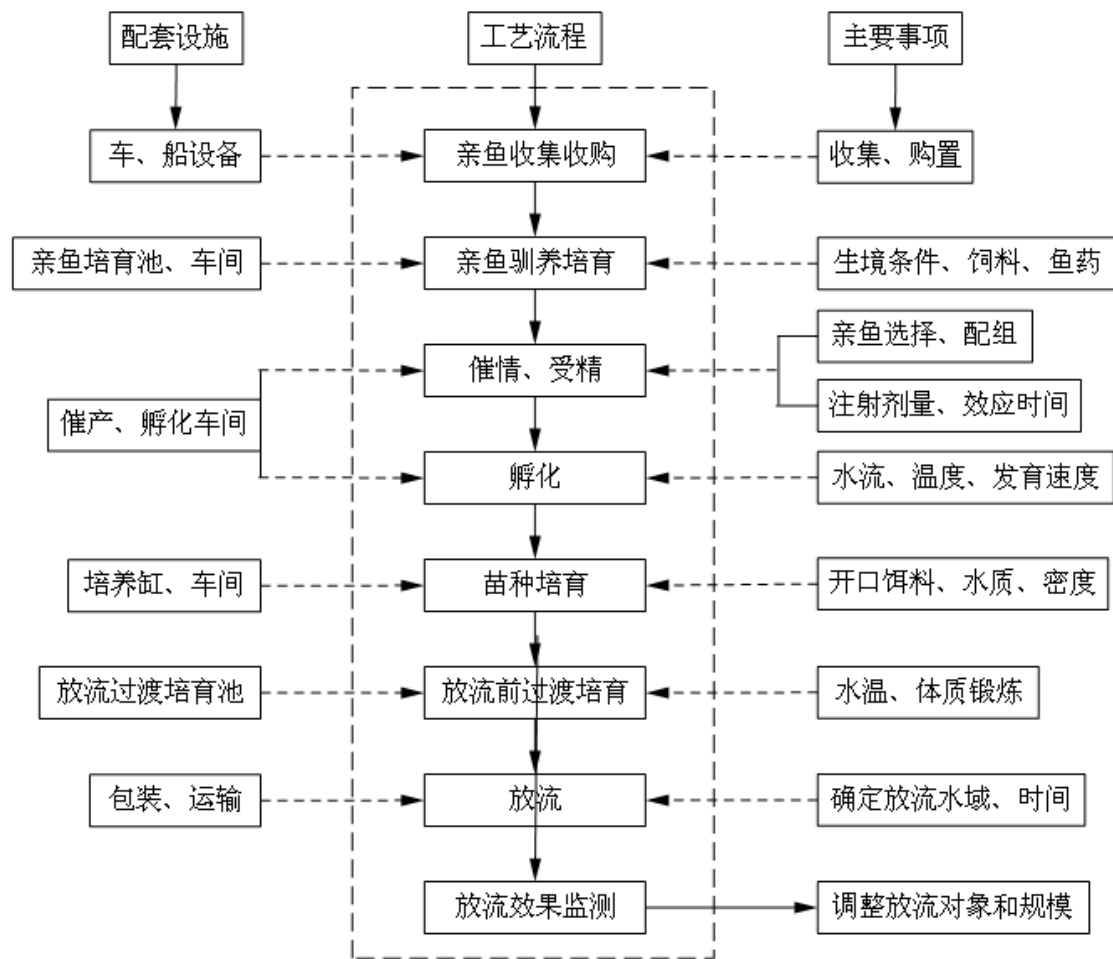
图 7.2-65 增殖放流站苗种生产和放流工作流程

鱼类增殖放流站生产工艺流程包括苗种生产和放流。苗种生产包括亲鱼收集、亲鱼驯养培育、催产、开口苗培育、鱼苗培育和鱼种培育；苗种放流包括苗种放流前过渡培育、放流前检验检疫、放流标记和放流。苗种生产和放流流程见图，工艺流程见图 7.2-65。

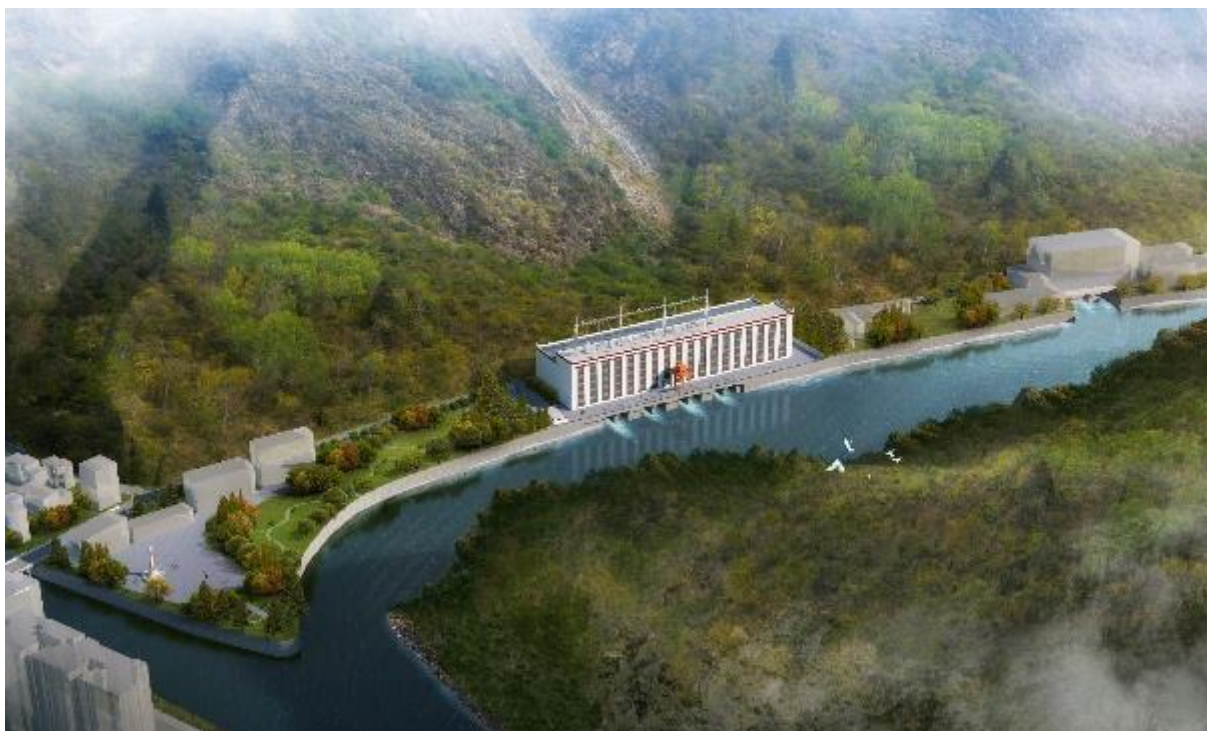
图 7.3-1 丹巴厂房区景观效果图

综上，通过厂房自身隔声降噪和厂区设置隔声围墙、景观绿植等措施达到隔声降噪效果和对烈士陵园周边历史风貌环境的影响。

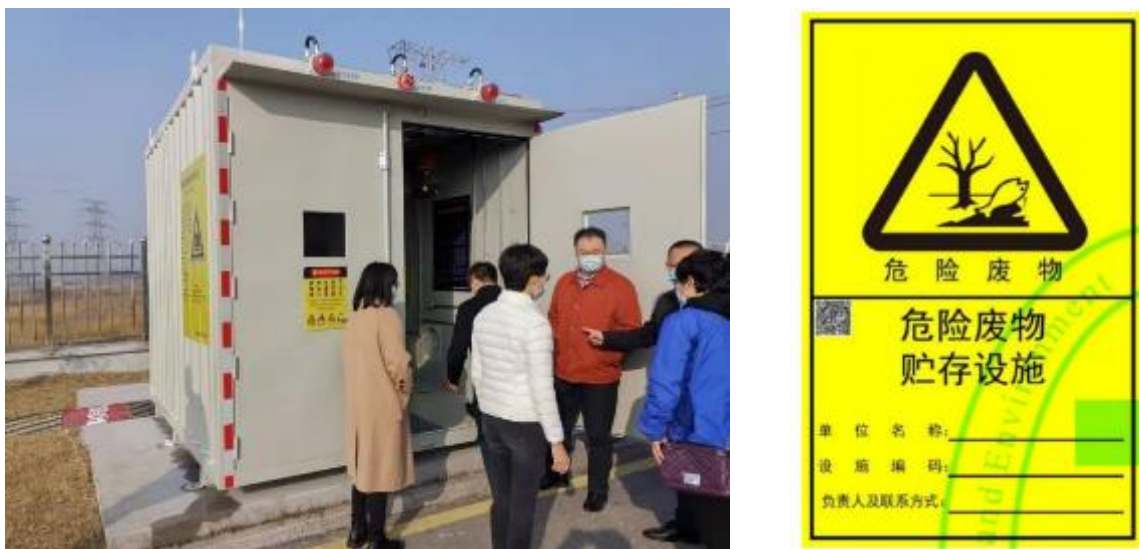
图 7.6-1 危废暂存间示意图及危险废物贮存设施标识示意图

质单位回收处理，不外排。事故油池基础、池体需进行防渗设计，池面要用坚固、防渗的材料建造，且建筑材料必须与废油相容，要求按照《危险废物贮存污染控制标准》（GB18597-2023）的规定设置，进行防渗处理，使渗透系数低于 10^{-10}cm/s ，须定期对事故油池进行检查，发现破损，应及时采取措施清理更换。
