朝阳建平至赤峰输气管道工程

环境影响报告书

建设单位：赤峰市中燃清洁能源有限公司

评价单位：北京中环博宏环境资源科技有限公司

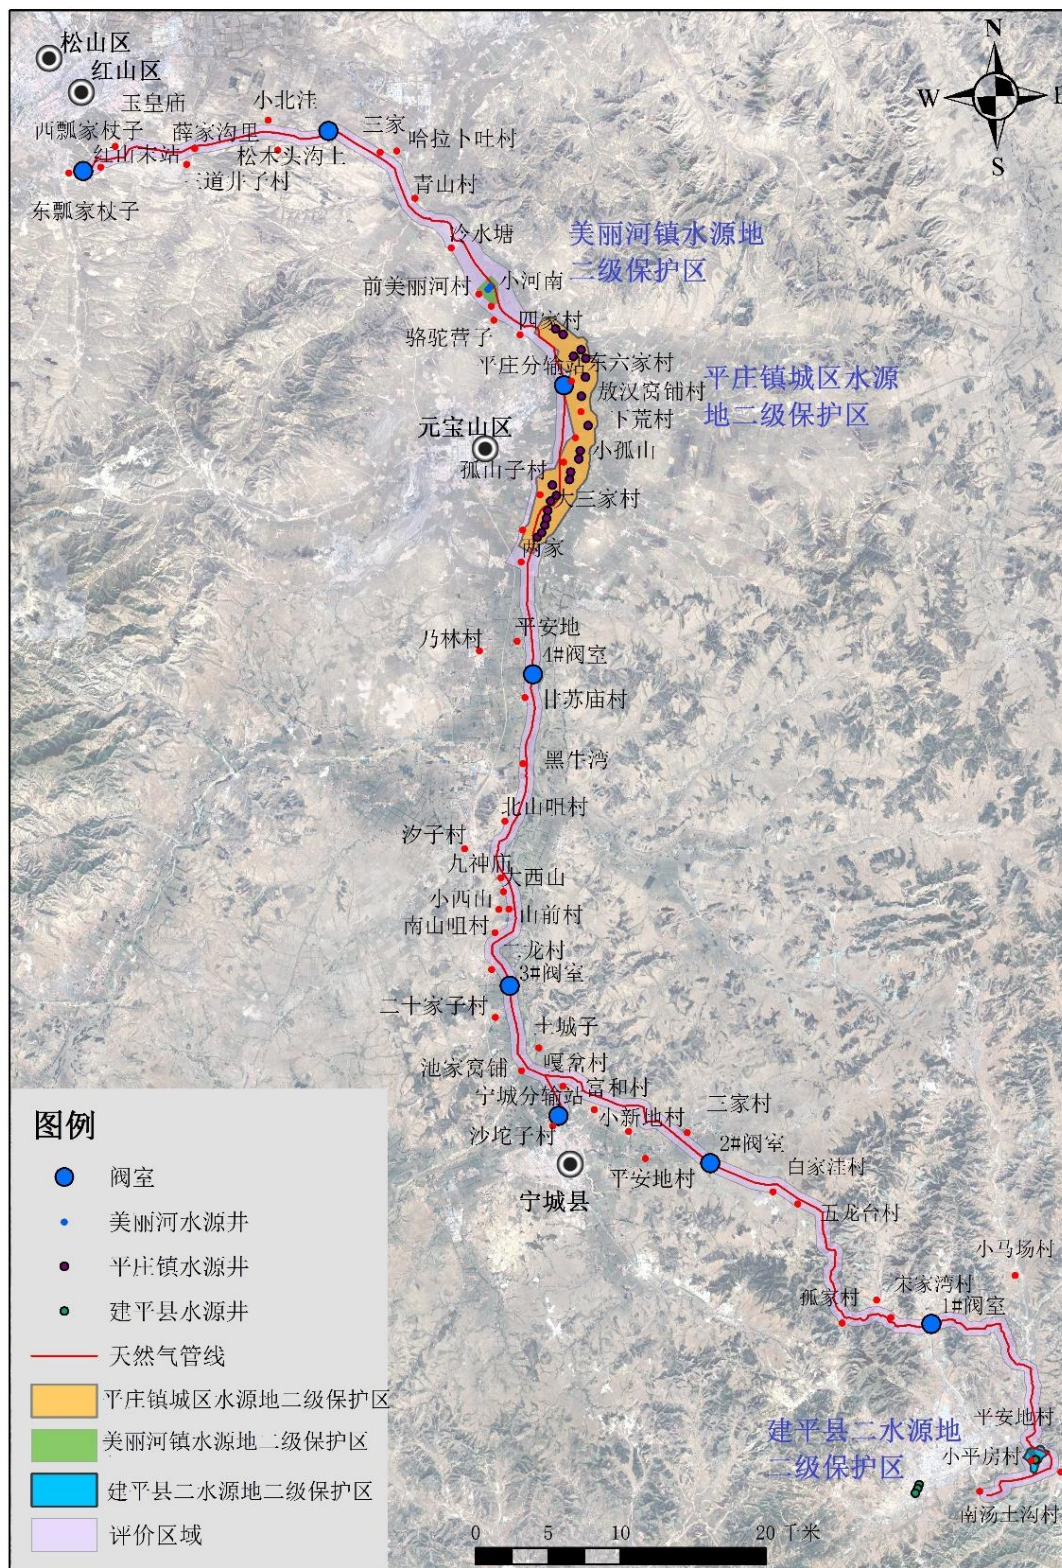
图2.5-3 本项目地下水评价范围图

序号	环境要素	评价范围
1	环境空气	项目站场为中心，边长为 5km 的范围（见图 2.5-2）。
2	地面水环境	现状调查范围为河流穿越处上游 200m 至下游 1km 范围内的区域；预测评价对防治措施的环境可行性进行分析
3	地下水环境	管道两侧各 500m，长 163.2km 的带状范围，穿越饮用水源保护区时扩大到整个水源保护区范围（见图 2.5-3）。
4	声环境	施工期为沿线两侧及站场周围各 200m 范围内；运行期为各站场周围 200m 范围内。
5	生态环境	管道两侧各 500m、长 163.2km 的带状区域。涉及环境敏感区的扩大到整个环境敏感区范围。
6	环境风险	大气环境风险评价范围：管道中心线两侧各 200m 范围；工艺站场同大气评价范围； 地表水环境风险评价范围：同地表水评价范围； 地下水风险评价范围：同地下水评价范围。

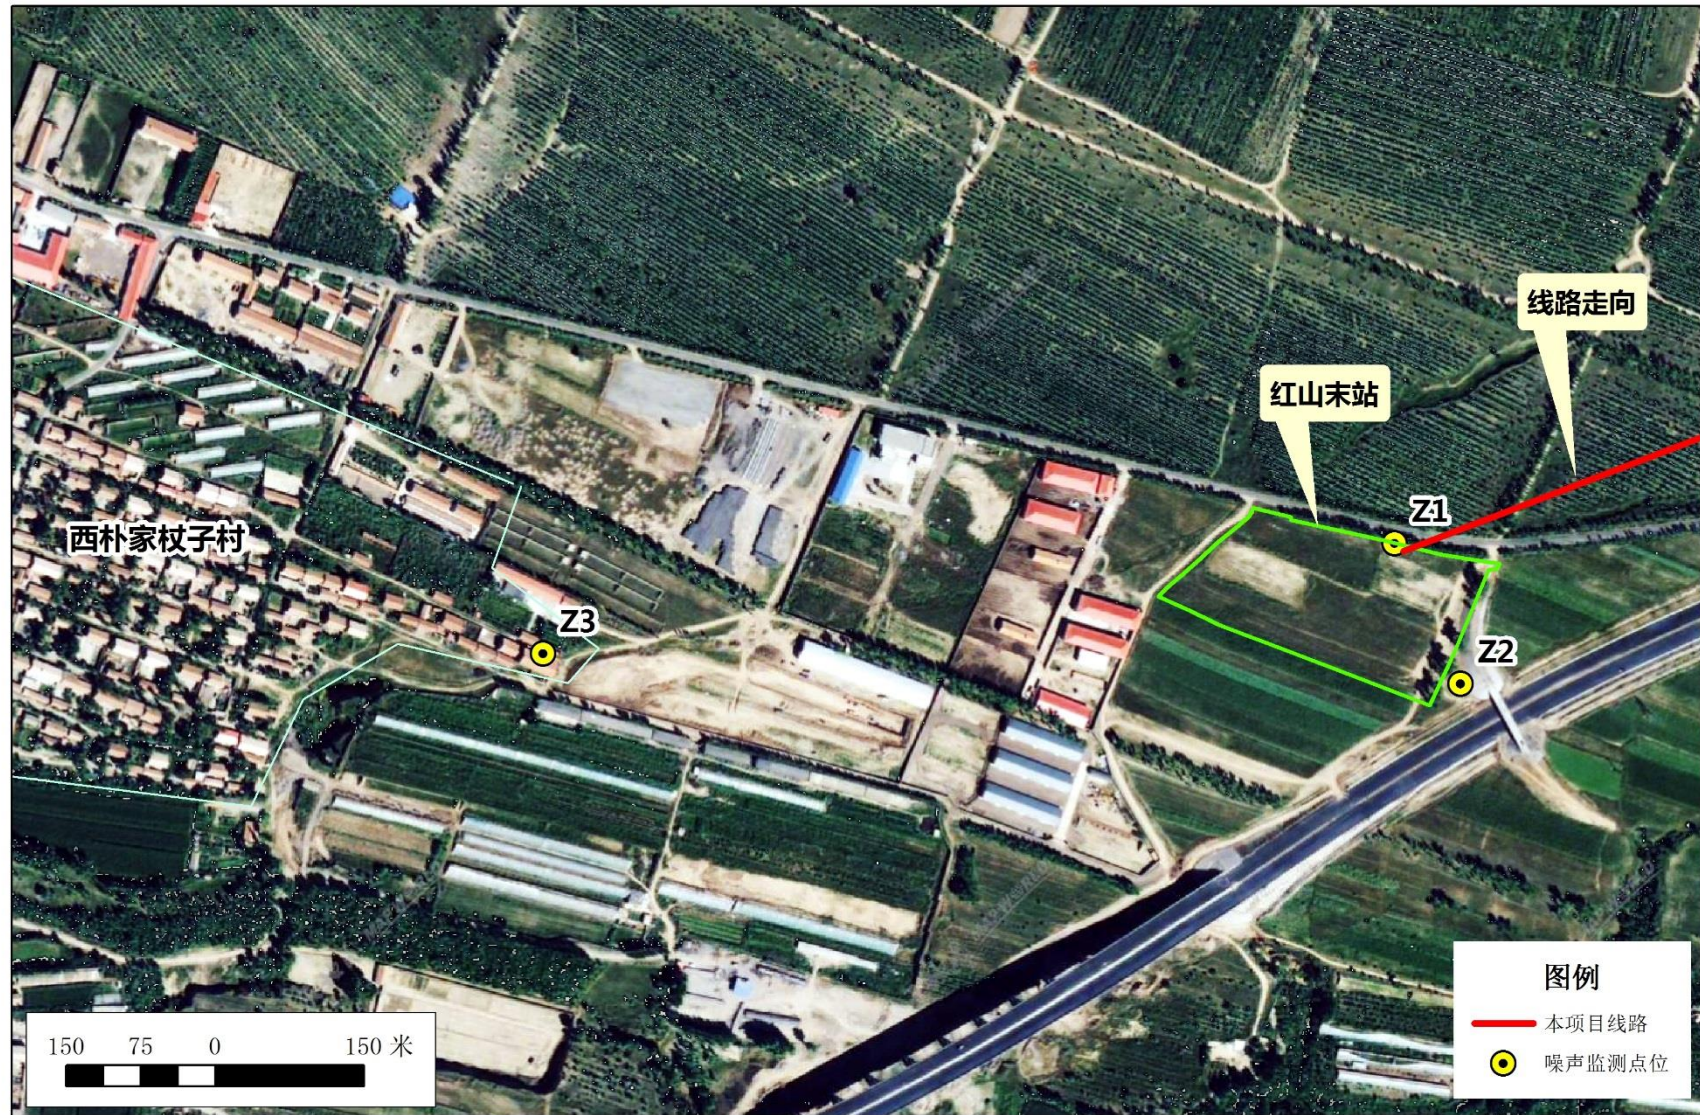
图4.6-1 红山末站噪声监测布点

序号	站场	监测位置		
		编号	点位	经纬度
1	红山末站	Z1	站北界	42.214414, 118.953239
		Z2	站东界	42.213607, 118.954141
		Z3	西朴家杖子	42.213811, 118.951137
2	元宝山分输站	Z4	站址	42.235366, 119.160042
		Z5	西梁	42.234558, 119.157928
3	平庄分输站	Z6	站址	42.077290, 119.348905
		Z7	东六家村	42.078554, 119.349953
4	宁城分输站	Z8	站址	41.621285, 119.329722
		Z9	马户窝铺	41.621650, 119.325800
		Z10	沙坨子社区	41.619772, 119.331014

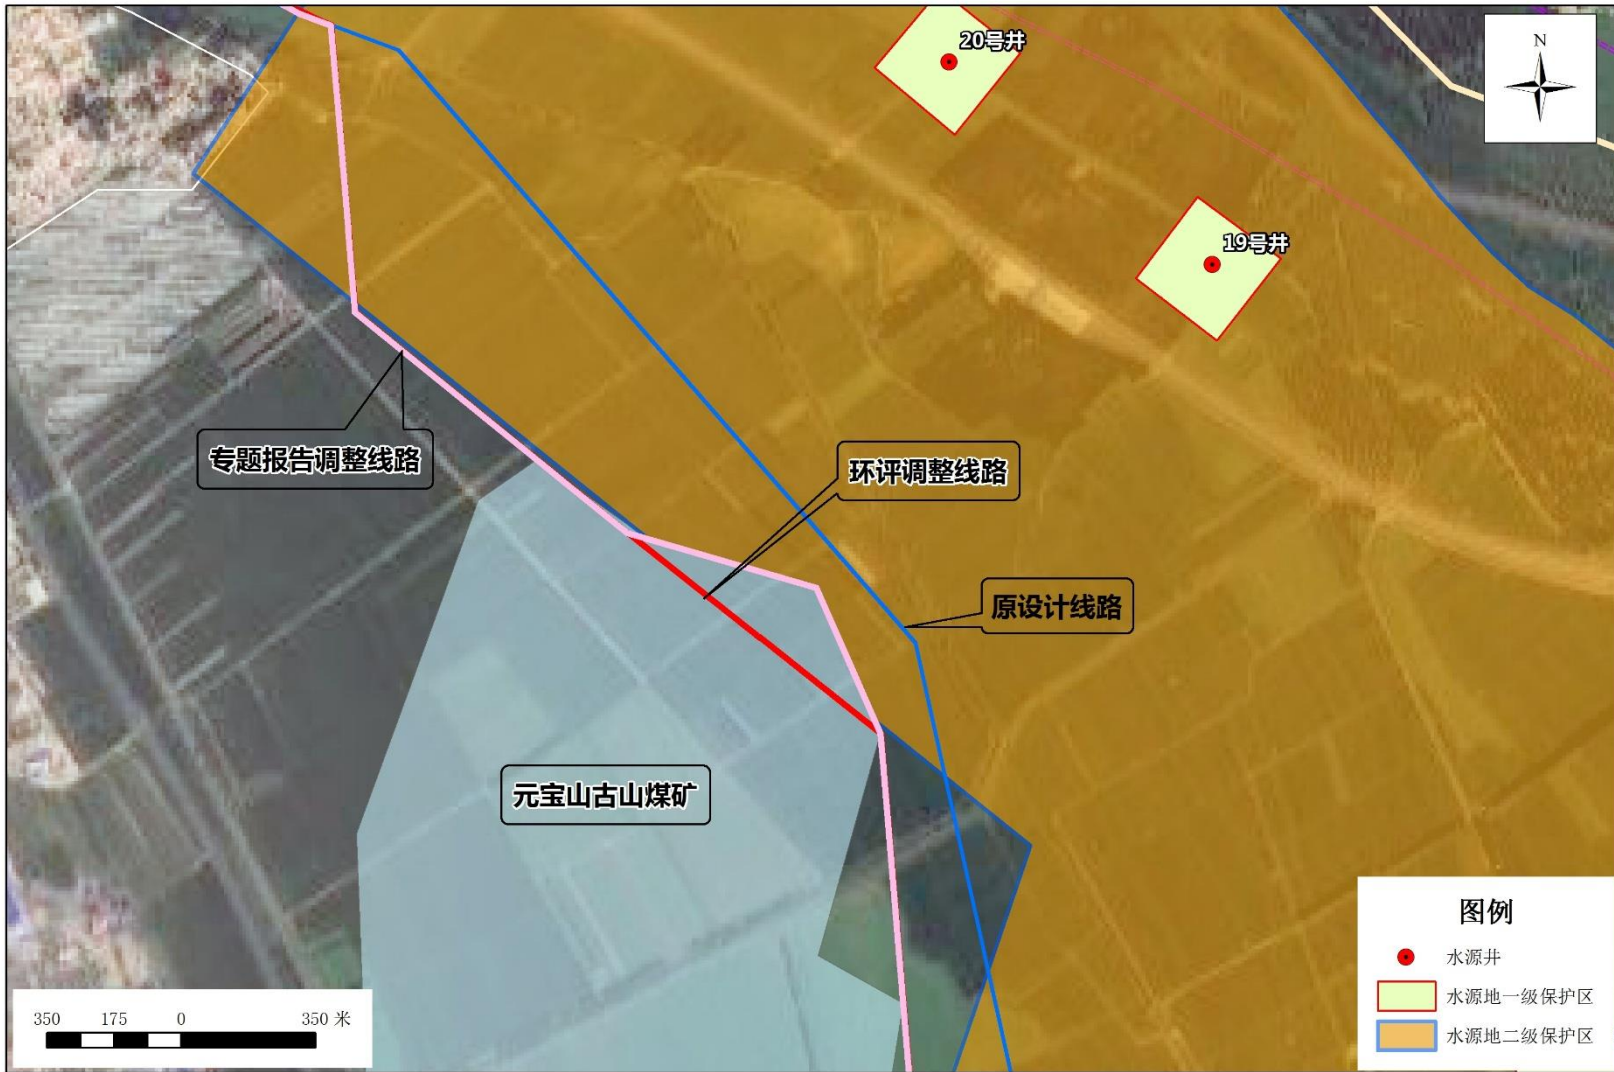
图8.4-4 线路避让元宝山区平庄镇城区地下水型水源地情况示意图

本次评价在该专题论证报告结论的基础上,为进一步降低对该水源地的影响,对线路进一步优化,使位于古山煤矿勘探区附近的线路调出元宝山区平庄镇城区水源地外(见图 8.4-4),穿越长度缩减为 8137m。
